令和3年度

四條畷市通学路等交通安全プログラム 安全対策箇所一覧表

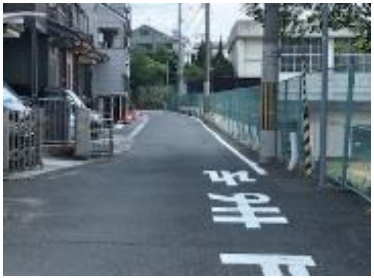
| 通し番号 | No. | 区分 | 校 区 | 写 真 | 住 所 | 路線名 | 事業主体 | 対策完了<br>予定年度 | 対策状況 | 状 況 | 対策内容・対応内容 |
|---|---|---|---|---|---|---|---|---|---|---|---|
| 10 | 2 | 通学路 | 四條畷小学校 | | 四條畷市南野5丁目5番地先 | 市道 南野5丁目7号線 | 市 | 令和５年度 | 対策済 | 登下校の時間帯に通り抜けの車が多く、道幅も狭いため子どもと車が接触しそうになり、非常に危険である。 | グリーンベルトは施工済み。通行する車へ向けた、注意喚起看板を設置した。 |

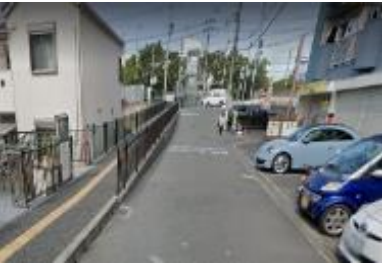
| 通し番号 | No. | 区分 | 校 区 | 写 真 | 住 所 | 路線名 | 事業主体 | 対策完了<br>予定年度 | 対策状況 | 状 況 | 対策内容・対応内容 |
|---|---|---|---|---|---|---|---|---|---|---|---|
| 12 | 4 | 通学路 | 四條畷南小学校 | | 四條畷市中野新町4番地先 | 市道 中野新町1号線 | 市 | 令和５年度 | 対策済 | 幅員の狭い道路であるが、車やバイクの通り抜けでの利用が多く、登下校時非常に危険である。 | 新しく、注意喚起看板を設置した。 |

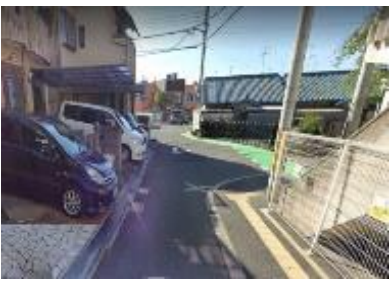
| 通し番号 | No. | 区分 | 校 区 | 写 真 | 住 所 | 路線名 | 事業主体 | 対策完了<br>予定年度 | 対策状況 | 状 況 | 対策内容・対応内容 |
|---|---|---|---|---|---|---|---|---|---|---|---|
| 13 | 5 | 通学路 | 四條畷南小学校 | | 四條畷市中野新町13番地先 | 市道 中野新町1号線 | 市 | 令和５年度 | 対策済 | 死角からバイクや車が来るので、非常に危険である。 | 注意喚起看板を設置した。 |

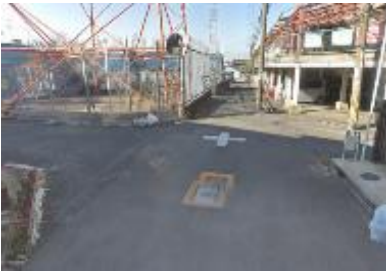
| 通し番号 | No. | 区分 | 校 区 | 写 真 | 住 所 | 路線名 | 事業主体 | 対策完了<br>予定年度 | 対策状況 | 状 況 | 対策内容・対応内容 |
|---|---|---|---|---|---|---|---|---|---|---|---|
| 14 | 6 | 通学路 | 四條畷南小学校 | | 四條畷市中野新町15番地先 | 市道 米崎1号線 | 市 | 令和5年度 | 対策済 | 見通しが悪い道路であるが、バイク、車、自転車の通り抜けが多く非常に危険である。 | 通り抜けの車へ向けた、注意喚起看板を設置した、 |

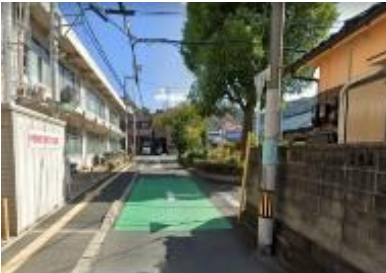
| 通し番号 | No. | 区分 | 校 区 | 写 真 | 住 所 | 路線名 | 事業主体 | 対策完了<br>予定年度 | 対策状況 | 状 況 | 対策内容・対応内容 |
|---|---|---|---|---|---|---|---|---|---|---|---|
| 15 | 7 | 通学路 | 四條畷南小学校 | | 四條畷市米崎町6番地先 | 市道 米崎1号線 | 市 | 令和2年度 | 対策済 | この交差点は、朝の交通量が非常に多い。児童が横断する際、自動車、自転車、バイク等との接触する可能性が高く、非常に危険である。 | 現在、この交差点内はグリーンベルトで着色し、飛び出し防止等の注意喚起を行っている。また、死角となる部分には、カーブミラーを設置しており、対策は完了している。 |

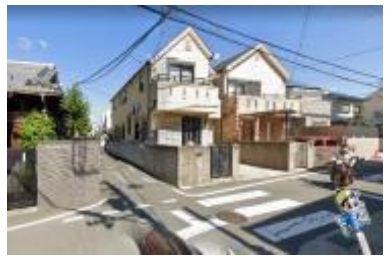
| 通し番号 | No. | 区分 | 校 区 | 写 真 | 住 所 | 路線名 | 事業主体 | 対策完了<br>予定年度 | 対策状況 | 状 況 | 対策内容・対応内容 |
|---|---|---|---|---|---|---|---|---|---|---|---|
| 16 | 8 | 通学路 | 四條畷南小学校 | | 四條畷市米崎町9番地先 | 市道 南野1号線 | 市 | 令和3年度 | 対策済 | 見通しが悪い道路であるが、バイク、車、自転車の交通量が多く、児童の横断時非常に危険である。 | 今年度、この交差点内を緑色で着色することで、飛び出しの防止等の注意喚起を行った。また、死角となる部分には、過去よりカーブミラーを設置しており、対策は完了している。 |

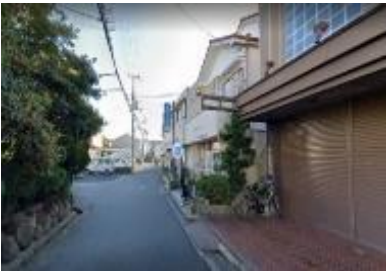
| 通し番号 | No. | 区分 | 校 区 | 写 真 | 住 所 | 路線名 | 事業主体 | 対策完了<br>予定年度 | 対策状況 | 状 況 | 対策内容・対応内容 |
|---|---|---|---|---|---|---|---|---|---|---|---|
| 17 | 9 | 通学路 | 四條畷南小学校 | | 四條畷市米崎町21番地先 | 市道 南野3号線 | 市 | 令和5年度 | 対策済 | バイク、自転車の交通量が多く、児童と接触する危険性が高い。 | 注意喚起看板を設置した。 |

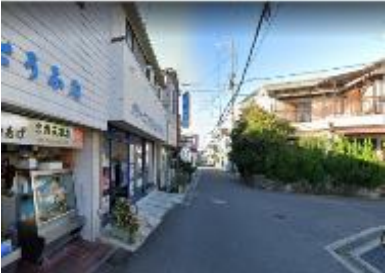
| 通し番号 | No. | 区分 | 校 区 | 写 真 | 住 所 | 路線名 | 事業主体 | 対策完了<br>予定年度 | 対策状況 | 状 況 | 対策内容・対応内容 |
|---|---|---|---|---|---|---|---|---|---|---|---|
| 18 | 10 | 通学路 | 四條畷南小学校 | | 四條畷市米崎町21番地先 | 市道 南野3号線 | 市 | 令和4年度 | 対策済 | 交差点（T字路）部分で、民家の垣根が生い茂っており、見通しが悪く、バイクや自転車と接触する危険性が高い。 | 私有地内からの樹木で視認性が悪くなっているため、所有者へ樹木を剪定するよう依頼。 |

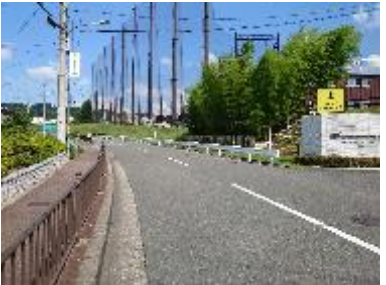
| 通し番号 | No. | 区分 | 校 区 | 写 真 | 住 所 | 路線名 | 事業主体 | 対策完了<br>予定年度 | 対策状況 | 状 況 | 対策内容・対応内容 |
|---|---|---|---|---|---|---|---|---|---|---|---|
| 19 | 11 | 通学路 | 忍ヶ丘小学校 | | 四條畷市大字岡山1205地先 | 市道 忍ヶ丘鳥ヶ池線 | 市 | 令和5年度 | 対策済 | ゴルフ場側に歩道、自転車用レーンがないため、北側歩道で歩行者と坂を下る自転車が交錯し、非常に危険である。 | 注意喚起看板を設置した。 |

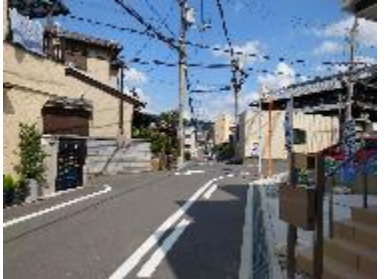
| 通し番号 | No. | 区分 | 校 区 | 写 真 | 住 所 | 路線名 | 事業主体 | 対策完了<br>予定年度 | 対策状況 | 状 況 | 対策内容・対応内容 |
|---|---|---|---|---|---|---|---|---|---|---|---|
| 20 | 12 | 通学路 | 忍ヶ丘小学校 | | 四條畷市岡山2丁目6番地先 | 市道 岡山砂1号線 | 市 | 令和5年度 | 対策済 | この交差点は、スピードを出して横断するバイク、車、自転車の横断が多く、児童の横断時非常に危険である。 | 注意喚起看板を設置した。 |

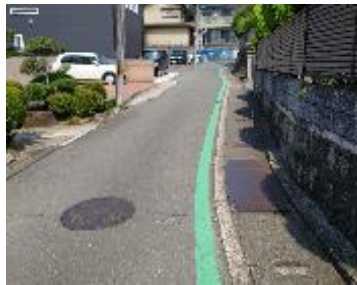
| 通し番号 | No. | 区分 | 校 区 | 写 真 | 住 所 | 路線名 | 事業主体 | 対策完了<br>予定年度 | 対策状況 | 状 況 | 対策内容・対応内容 |
|---|---|---|---|---|---|---|---|---|---|---|---|
| 22 | 14 | 通学路 | 忍ヶ丘小学校 | | 四條畷市岡山東2丁目6番地先 | 市道 岡山4号線 | 市 | 令和4年度 | 対策済 | グリーンベルト内側に鉄板。滑って転倒しやすい。 | 鉄板上に滑り止めテープを施工。 |

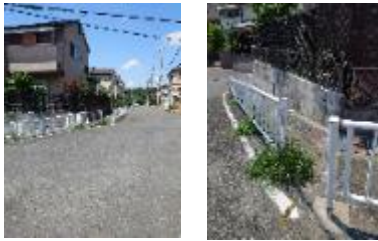
| 通し番号 | No. | 区分 | 校 区 | 写 真 | 住 所 | 路線名 | 事業主体 | 対策完了<br>予定年度 | 対策状況 | 状 況 | 対策内容・対応内容 |
|---|---|---|---|---|---|---|---|---|---|---|---|
| 25 | 17 | 通学路 | 忍ヶ丘小学校 | | 四條畷市岡山東5丁目5番地先 | 法定外道路 | 市 | 令和4年度 | 対策済 | ガードレールの根元が孔食し、固定されていない状態である。万が一、児童がもたれかかれば、転倒につながる可能性があり危険である。 | ガードレールの補修工事を実施 |

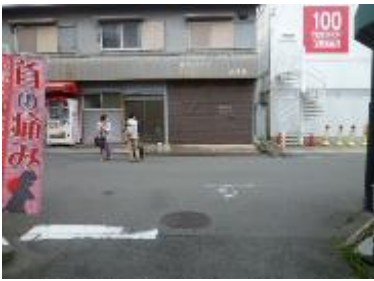
| 通し番号 | No. | 区分 | 校 区 | 写 真 | 住 所 | 路線名 | 事業主体 | 対策完了<br>予定年度 | 対策状況 | 状 況 | 対策内容・対応内容 |
|---|---|---|---|---|---|---|---|---|---|---|---|
| 27 | 19 | 通学路 | 岡部小学校 | | 四條畷市岡山2丁目14番地先 | 市道 岡山2丁目1号線<br>私道 | 市 | 令和5年度 | 対策済 | 細い路地から商店街の通りに出る際に見通しが悪く、児童と車の接触の危険性が高い。 | 注意喚起看板を設置した。 |

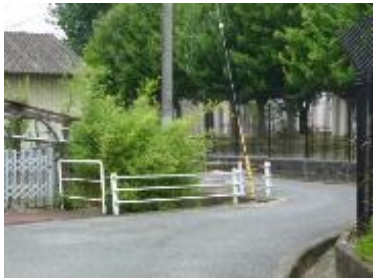
| 通し番号 | No. | 区分 | 校 区 | 写 真 | 住 所 | 路線名 | 事業主体 | 対策完了<br>予定年度 | 対策状況 | 状 況 | 対策内容・対応内容 |
|---|---|---|---|---|---|---|---|---|---|---|---|
| 29 | 21 | 通学路 | 岡部小学校 | | 四條畷市砂2丁目6番 地先 | 市道 砂25号線 | 市 | 令和4年度 | 対策済 | 道が曲がりくねっている中で雑草が生い茂っており見通しが悪い。 | 現地確認後、市管理地からの雑草であれば年度内に除草作業を実施する。私有地からのものであれば、地権者へ除草するように依頼。 |

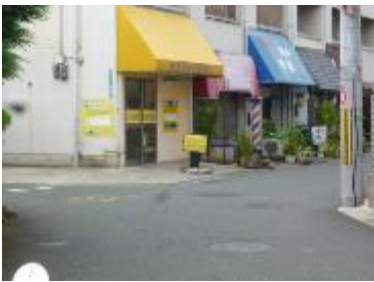
| 通し番号 | No. | 区分 | 校 区 | 写 真 | 住 所 | 路線名 | 事業主体 | 対策完了<br>予定年度 | 対策状況 | 状 況 | 対策内容・対応内容 |
|---|---|---|---|---|---|---|---|---|---|---|---|
| 30 | 22 | 通学路 | 岡部小学校 | | 四條畷市中野本町33番 地先 | 市道 岡山中野1号線 | 市 | 令和4年度 | 対策済 | 道路がカーブになっており、見通しが非常に悪い道路であるが、通り抜けのために多数の車やバイクが利用しており、かなり速度も出ている。 | 車の運転手への注意喚起のため、路面標示（通学路）を施工。 |

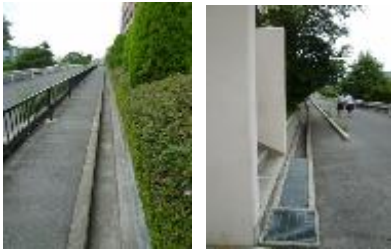
| 通し番号 | No. | 区分 | 校 区 | 写 真 | 住 所 | 路線名 | 事業主体 | 対策完了<br>予定年度 | 対策状況 | 状 況 | 対策内容・対応内容 |
|---|---|---|---|---|---|---|---|---|---|---|---|
| 31 | 23 | 通学路 | 岡部小学校 | | 四條畷市西中野3丁目1番 地先 | 市道 中野蔀屋1号線 | 市 | 令和5年度 | 対策済 | 登校班は歩道を通るようにしているが、歩道の幅員が狭く、側溝に蓋も無いため、児童が落ちてケガをしてしまうこともある。 | マンションや住居の入口にのみ、側溝に蓋がかかっている状態であったので、蓋がかかっていない箇所について、追加で蓋をかけた。 |

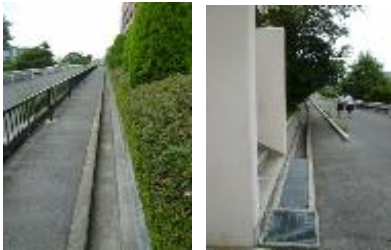
| 通し番号 | No. | 区分 | 校 区 | 写 真 | 住 所 | 路線名 | 事業主体 | 対策完了<br>予定年度 | 対策状況 | 状 況 | 対策内容・対応内容 |
|---|---|---|---|---|---|---|---|---|---|---|---|
| 32 | 24 | 通学路 | 岡部小学校 | | 四條畷市西中野3丁目1番 地先 | 市道 中野蔀屋1号線 | 市 | 令和4年度 | 対策済 | 歩道脇の垣根から木や雑草が繁茂しており、登校時見通しが悪い。 | 私有地からの雑草と樹木であるため、地権者へ除草するように依頼。 |

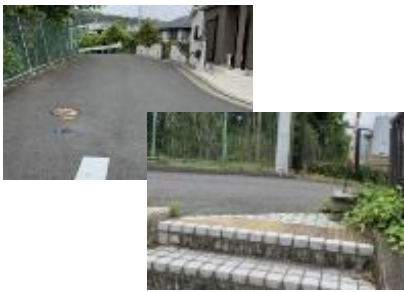
| 通し番号 | No. | 区分 | 校 区 | 写 真 | 住 所 | 路線名 | 事業主体 | 対策完了<br>予定年度 | 対策状況 | 状 況 | 対策内容・対応内容 |
|---|---|---|---|---|---|---|---|---|---|---|---|
| 35 | 27 | 通学路 | 田原小学校 | | 四條畷市田原台4丁目8番 地先 | 市道 上田原田原台4丁目1号線 | 市 | 令和5年度 | 対応済 | 集合場所から出発してすぐの道をかなりのスピードで通り抜けする車両があり危険である。また、下校時には、階段を上がった先で、この道路へ出るため、車と接触の危険がある。 | 通行する車へ減速を促す、注意喚起看板を設置した。 |

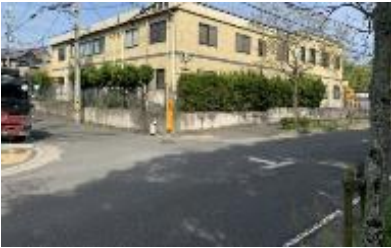
| 通し番号 | No. | 区分 | 校 区 | 写 真 | 住 所 | 路線名 | 事業主体 | 対策完了<br>予定年度 | 対策状況 | 状 況 | 対策内容・対応内容 |
|---|---|---|---|---|---|---|---|---|---|---|---|
| 36 | 28 | 通学路 | 田原小学校 | | 四條畷市田原台2丁目13番 地先 | 市道 辰巳谷線<br>市道 田原台2丁目1号線 | 市 | 令和3年度 | 対策済 | 登校時間帯に通り抜けのため、市道辰巳谷線の奈良方向から田原台2丁目内へ車が多数侵入し、児童との接触する危険性がある。 | 道路に路面標示（白線）で『通学路』の文字を入れ、通学路であると明示した。 |

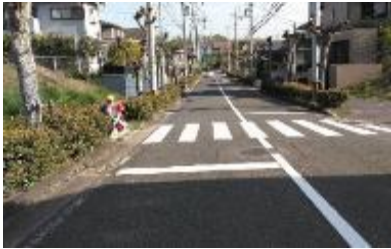
| 通し番号 | No. | 区分 | 校 区 | 写 真 | 住 所 | 路線名 | 事業主体 | 対策完了<br>予定年度 | 対策状況 | 状 況 | 対策内容・対応内容 |
|---|---|---|---|---|---|---|---|---|---|---|---|
| 37 | 29 | 通学路 | 田原小学校 | | 四條畷市田原台3丁目25番 地先 | 市道 辰巳谷線 | 市 | 令和3年度 | 対策済 | 市道辰巳谷線沿いに集合し、横断して登校する。しかし、沿道の植木が高く横断歩道ギリギリまで植えられているため、児童から走行する車が目視しずらく、車が見える場所まで出る必要があるため、危険である。 | 樹木の本数を減らすために、伐採を今年度実施した。また、伐採しない部分については、強剪定を実施した。 |

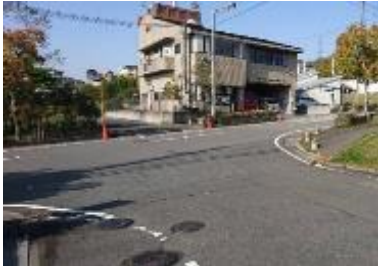
| 通し番号 | No. | 区分 | 校 区 | 写 真 | 住 所 | 路線名 | 事業主体 | 対策完了<br>予定年度 | 対策状況 | 状 況 | 対策内容・対応内容 |
|---|---|---|---|---|---|---|---|---|---|---|---|
| 38 | 30 | 通学路 | 田原小学校 | | 四條畷市田原台4丁目7番 地先 | 市道 田原台4丁目10号線<br>市道 田原台7丁目3号線 | 市 | 令和5年度 | 対策済 | 坂の上からの通行車両、ひまわりこども園の駐車場から出てきた車が結構なスピードでこの道路に侵入してくる。この道路反対側奥の住宅側の細い道を抜け道として出てくる車もあり、児童との接触の危険性がある。 | 注意喚起看板を設置した。 |

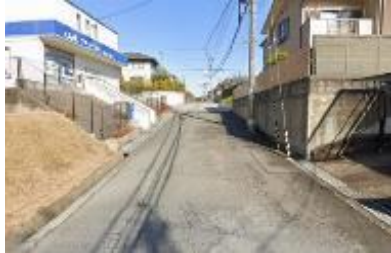
| 通し番号 | No. | 区分 | 校 区 | 写 真 | 住 所 | 路線名 | 事業主体 | 対策完了<br>予定年度 | 対策状況 | 状 況 | 対策内容・対応内容 |
|---|---|---|---|---|---|---|---|---|---|---|---|
| 39 | 31 | 通学路 | 田原小学校 | | 四條畷市田原台5丁目18番 地先 | 市道 田原台5丁目1号線 | 市 | 令和4年度 | 対策済 | 田原小学校及び中学校までの主要な通学路であるが、かなりの速度を出す車がみられる。 | 歩行スペースの確保及び車の運転手への注意喚起のため、グリーンベルトを施工。 |

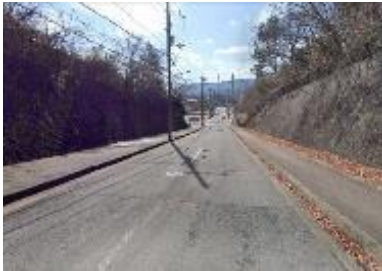
| 通し番号 | No. | 区分 | 校 区 | 写 真 | 住 所 | 路線名 | 事業主体 | 対策完了<br>予定年度 | 対策状況 | 状 況 | 対策内容・対応内容 |
|---|---|---|---|---|---|---|---|---|---|---|---|
| 40 | 32 | 通学路 | 田原小学校 | | 四條畷市田原台6丁目10番 地先 | 市道 大谷池線 | 市 | 令和3年度 | 対策済 | 台風の後、木が折れて今にも落ちてきそうな場所にひっかかっていたり、なぎ倒された大きな木の枝や歩道に生えた雑草を児童たちが避けて車道を歩いている場面がみられ、危険である。 | 職員で定期的に除草や枯れ枝の回収、落ちる可能性のある木の枝を剪定する。 |

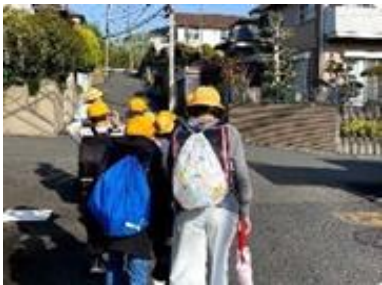
| 通し番号 | No. | 区分 | 校 区 | 写 真 | 住 所 | 路線名 | 事業主体 | 対策完了<br>予定年度 | 対策状況 | 状 況 | 対策内容・対応内容 |
|---|---|---|---|---|---|---|---|---|---|---|---|
| 43 | 35 | 通学路 | 田原小学校 | | 四條畷市田原台8丁目<br>16番 地先 | 市道 田原台8丁目4号線 | 市 | 令和5年度 | 対策済 | 通勤車が多いが、西側がカーブで見通しが悪く、児童と車の接触の可能性があり危険である。 | 注意喚起看板を設置した。 |

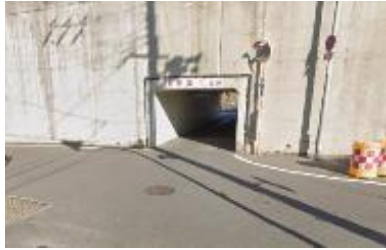
| 通し番号 | No. | 区分 | 校 区 | 写 真 | 住 所 | 路線名 | 事業主体 | 対策完了<br>予定年度 | 対策状況 | 状 況 | 対策内容・対応内容 |
|---|---|---|---|---|---|---|---|---|---|---|---|
| 46 | 38 | 未就学<br>（お散歩<br>コース） | 畷幼稚園 | | 四條畷市中野新町18番<br>地先 | 市道 中野新町3号線 | 市 | 令和4年度 | 対策済 | 未就学児のお散歩コースであるが、国道163号と交差するカルバート出口の交差点の左右の見通しが悪い。車・自転車・バイクの通行も多いため、子どもとの接触の危険がある。 | 交差点内をグリーンベルトにて着色し、通行車両へ注意喚起を行う。また、カルバート内も幅員が狭いため、歩行空間を確保するためにグリーンベルトを施工。 |

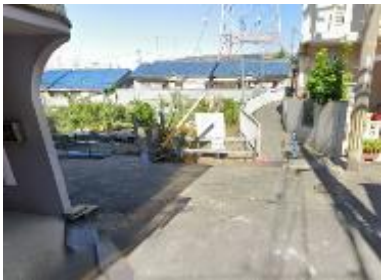
| 通し番号 | No. | 区分 | 校 区 | 写 真 | 住 所 | 路線名 | 事業主体 | 対策完了<br>予定年度 | 対策状況 | 状 況 | 対策内容・対応内容 |
|---|---|---|---|---|---|---|---|---|---|---|---|
| 47 | 39 | 未就学<br>（お散歩<br>コース） | 畷すずらん保育園 | | 四條畷市中野新町14番<br>他 地先 | 市道 中野新町3号線<br>市道 米崎町18号線 | 市 | 令和5年度 | 対策済 | 未就学児のお散歩コースであるが、公園までの道中にある各交差点で、自転車・バイクの飛び出しが多く、子どもとの接触の危険がある。 | 注意喚起看板を設置した。 |
