四條畷市通学路等交通安全プログラム 安全対策箇所一覧表

(令和7年度更新)

【令和4年度 四條畷市通学路等交通安全プログラム 安全対策箇所一覧表】

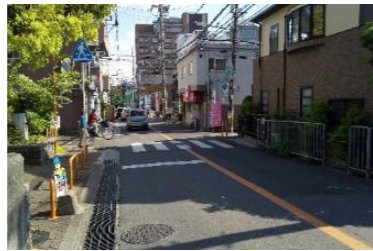
四條畷市 南野1丁目7番9号 地先 (国道170号)	国道170号	大阪府	令和4年度	対策済	一人の生徒の通学路であるが、交通量が非常に多く、信号のない交差点であるため、交通事故の危険がある。(防犯カメラ設置されている)	横断歩道があり、既に防犯カメラ、「飛び出し坊や」の看板も設定されている。近接の信号がある横断歩道を使用する通学路を検討するよう、学校へ依頼。
32	なわてすみれ園-1	おさんぽコース	なわてすみれ園	個人情報に関わるため画像の掲載はありません。	四條畷市 江瀬美町5 付近	私道	市 保育施設	令和4年度	対策済	老朽化した建物があり、崩落物(瓦)があり、危険	生活環境課より所有者に是正勧告を行い、家屋修繕済。
