四條畷市の防災計画への提言に係る 共同調査 中間報告書

2022年3月31日

四條畷の防災を考える議員の会
一般社団法人 大阪自治体問題研究所

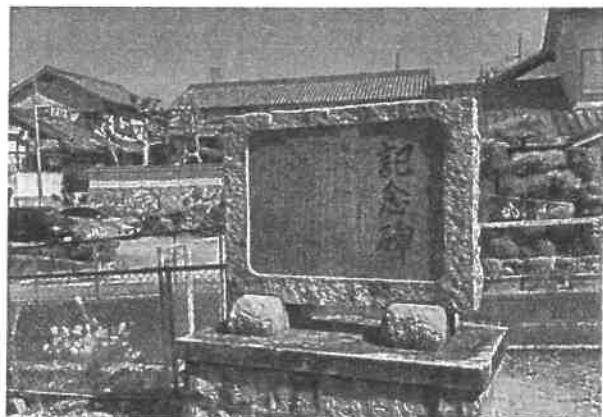
権現川を挟んで弥勒寺の向かいの復興記念碑文が、土石流被害の状況を伝えている（写真①）

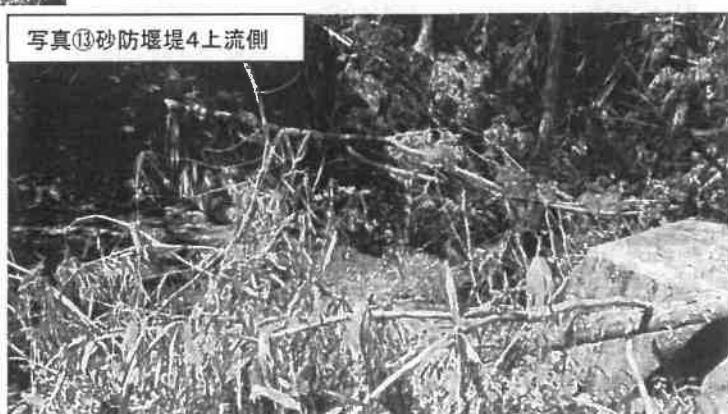
第2の砂防堰堤の上流にはこれより古い第3（写真⑩⑪）と第4（写真⑫⑬）の砂防堰堤がある。第2と第3の砂防堰堤の規模は大きく、水通し部分より下に土砂が堆積し、川幅がかなり広く傾斜がほとんどない長い河原が形成されている。第4の砂防堰堤の規模はそれほど大きくない。

このうち第4の砂防堰堤は翅の部分に2018年の台風時の流木がかかったままであった。砂防堰堤の機能に大きな障害はないかもしれないが適正な状態とはいがたい。

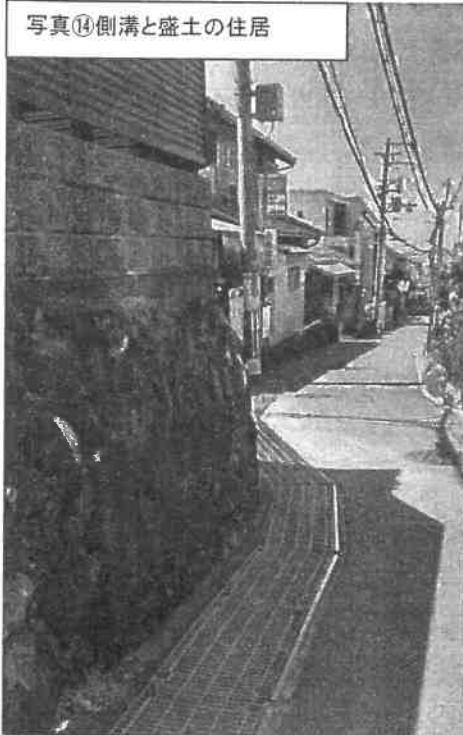
写真⑭側溝と盛土の住居

権現川本川に係るイエローゾーン内の街並みを見ると、谷の出口から扇状地形の低地部へと坂になった狭い道路沿いに、深さと幅が 50 cm程度の側溝が敷設されている。そして、家屋の敷地は、道路より少し高くなる水準に地盤が設定されている（写真⑭⑮）。

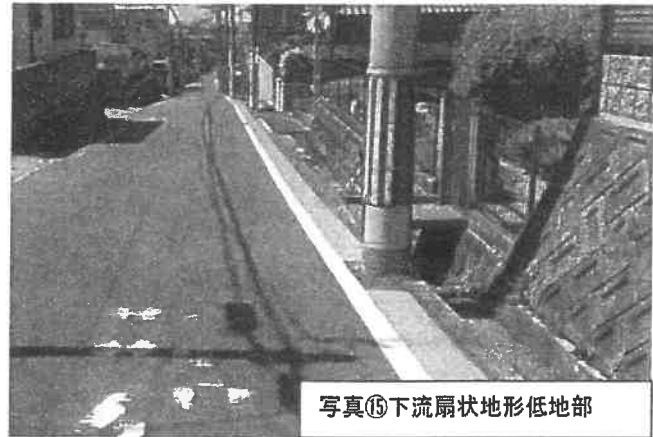
写真⑮下流扇状地形低地部

この街並みは、イエローゾーンで想定されている通常の建物の耐力を上回らない土石流を想定して作られているといえる。そして、通常の建物の耐力を上回らない土石流であれば、家屋の高いところに避難するのが安全といえよう。

しかし、平屋に住んでいる人もいるし、1953年の土石流の時に扇頂付近にある通常の耐力の建物数軒が押し流されたように、想定外の豪雨で通常の建物の耐力を超える土石流が発生した場合、扇頂付近では堅固な建物でなければ押し流され、身の安全を守れない。そこで、平屋に住んでいる人と、扇頂付近に家を持つ人の避難行動について検討する必要がある。

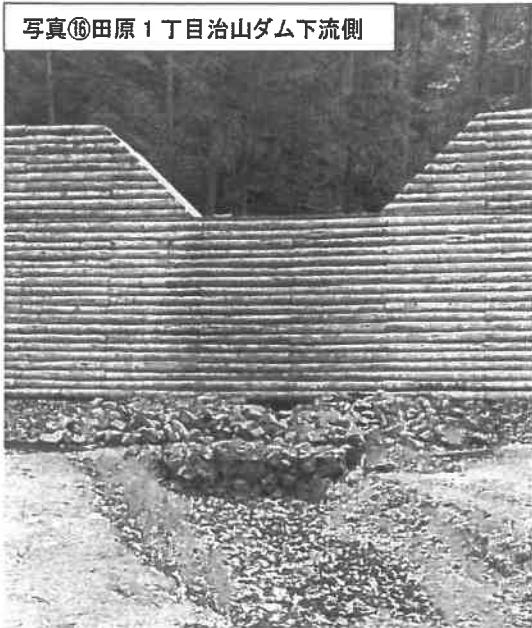
写真⑯田原1丁目治山ダム下流側

戎川沿いから内外電気株京阪奈工場の外側に沿って登ってゆくと土砂災害特別警戒区域（土石流）があり、この下に土砂災害警戒区域が広がっているが、この対策として治山ダムが2021年に中部森と緑の事務所によって設置されている（写真⑯⑰）。

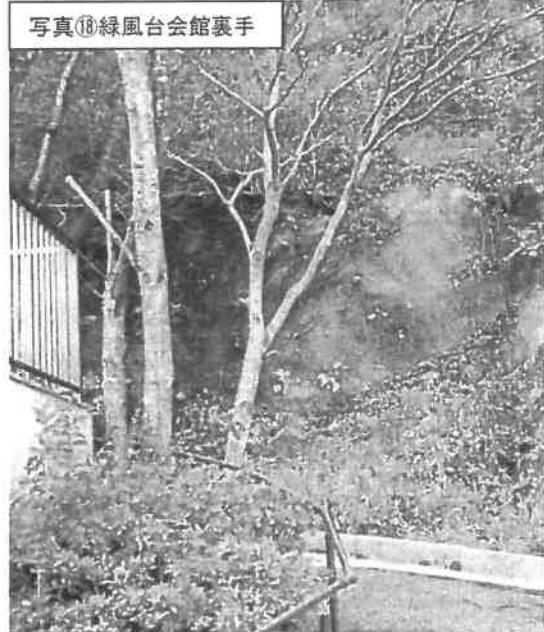
写真⑰緑風台会館裏手

緑風台会館の裏手は、急傾斜地崩壊危険箇所とされており、その対策としてモルタル塗装による崩壊防止措置がなされていた(写真⑯)。

しかし、モルタル塗装では水の逃げ道がなく、大雨で崩れる可能性がある。地権者との協議により、格子枠安定加工工事をし、杭をうつ工法を取るなど、安全性を高めることが望まれる。
