四條畷市の防災計画への提言に係る 共同調査 中間報告書

2022年3月31日

四條畷の防災を考える議員の会
一般社団法人 大阪自治体問題研究所

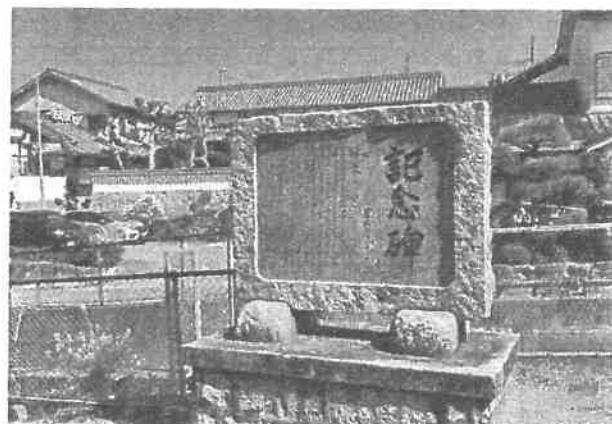
1953 年の台風で、権現川では土石流が発生、多くは軒下浸水にとどまったが一部に家屋流出や軒下までの土砂埋没があった²⁾。

権現川を挟んで弥勒寺の向かいの復興記念碑文が、土石流被害の状況を伝えている（写真①）

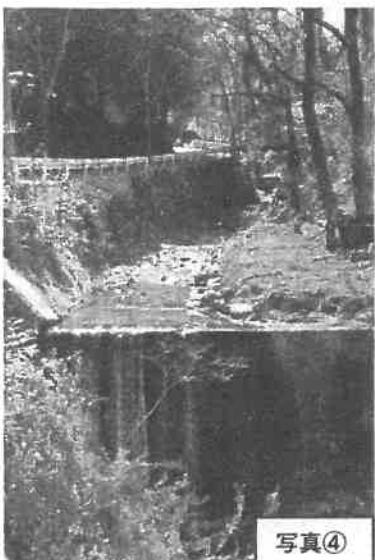
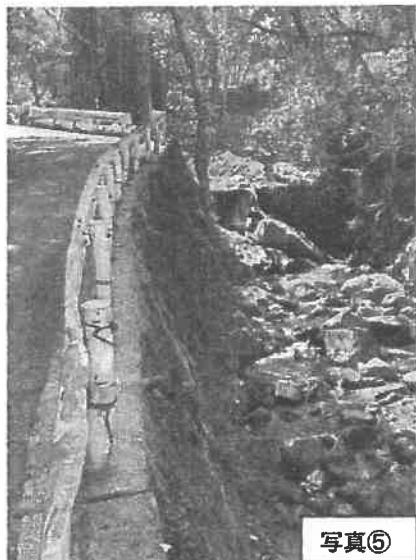
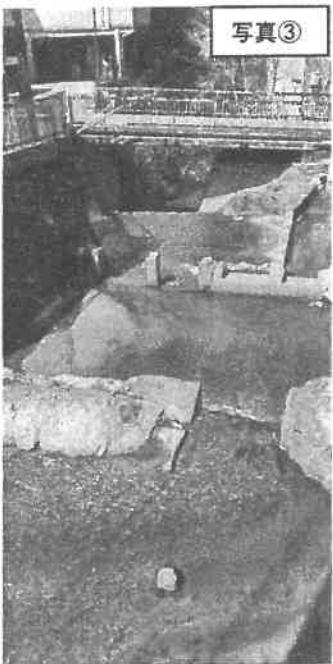
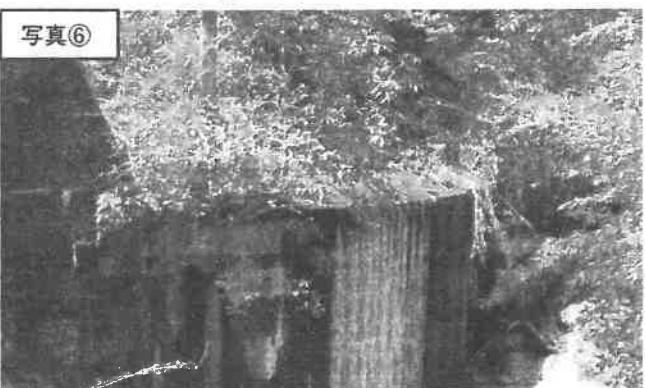
権現川ハイキングコースに沿った権現川本川には、御机神社からすぐ上に砂溜工と治山ダム1があり、これより下流は床固工と護岸工で河岸や河床が削られるのを防いでいる（写真③）。

その上流に1973年（大東水害の翌年）と1980年に作られた治水ダム（写真④⑤）、宝蔵寺の下付近に第1の砂防堰堤（写真⑥）翅部分の堆積土砂が盛り上がっているた

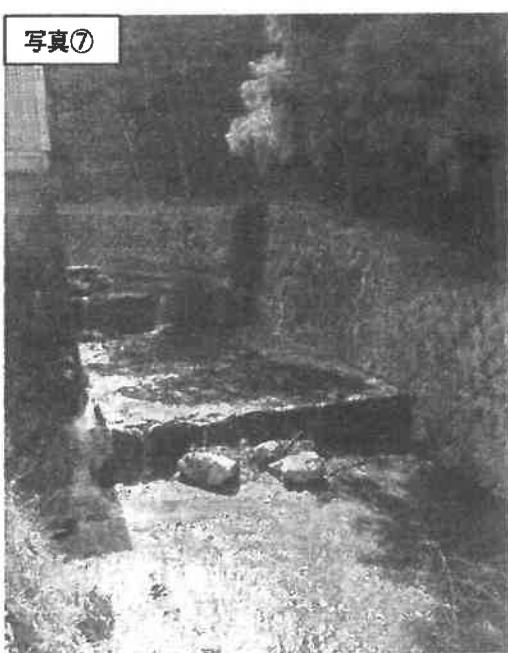
めこのダムの河床はあまり広くない。建設年次は不明だが、大阪府が下流の住民が増えたため甚大な被害が発生する可能性があるとして新池の堤を整備した1967年頃ではないかと推察される）、その上に四條畷市水道の旧取水口がある（写真⑦）。

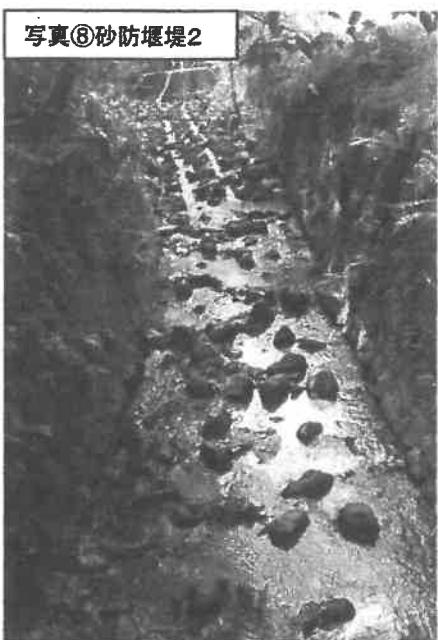
写真⑧砂防堰堤2

この取水口から更生園を超えて橋を渡ってすぐのところにある1983年に作られた第2の砂防堰堤（写真⑧）までの間は、1973年から1974年に床固工と護岸工、16の落差工が整備されている（写真⑨）。

枚方土木事務所の作成した権現川本川の土石流区域調書によれば、第2の砂防堰堤は、権現川本川の危険渓流からの土砂を受け止める基準点に設置されており、この基準点で、浸食可能土砂量5720m³に対して、第2第3第4の砂防堰堤には合計19150m³の砂防効果量があると計算されている。

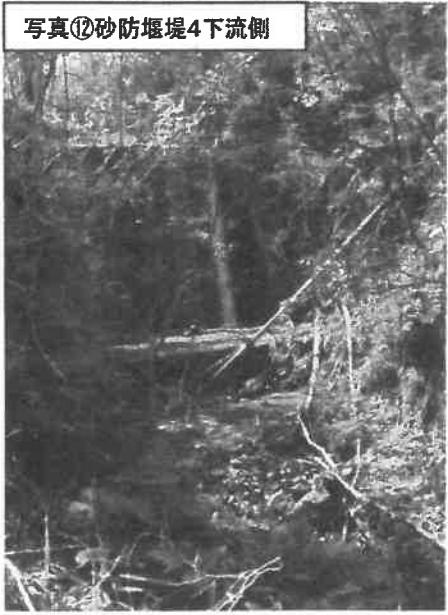
写真⑫砂防堰堤4下流側

第2の砂防堰堤の上流にはこれより古い第3（写真⑩⑪）と第4（写真⑫⑬）の砂防堰堤がある。第2と第3の砂防堰堤の規模は大きく、水通り部分より下に土砂が堆積し、川幅がかなり広く傾斜がほとんどない長い河原が形成されている。第4の砂防堰堤の規模はそれほど大きくない。

このうち第4の砂防堰堤は翅の部分に2018年の台風時の流木がかかったままであった。砂防堰堤の機能に大きな障害はないかもしれないが適正な状態とはいがたい。

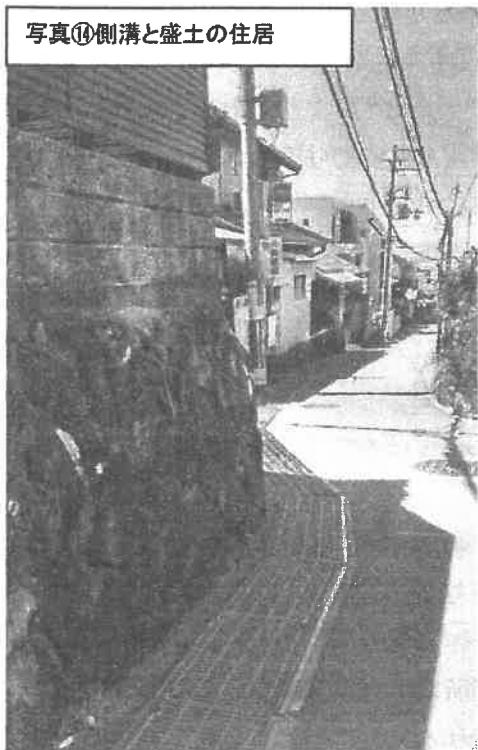
写真⑭側溝と盛土の住居

権現川本川に係るイエローゾーン内の街並みを見ると、谷の出口から扇状地形の低地部へと坂になった狭い道路沿いに、深さと幅が 50 cm程度の側溝が敷設されている。そして、家屋の敷地は、道路より少し高くなる水準に地盤が設定されている（写真⑭⑮）。

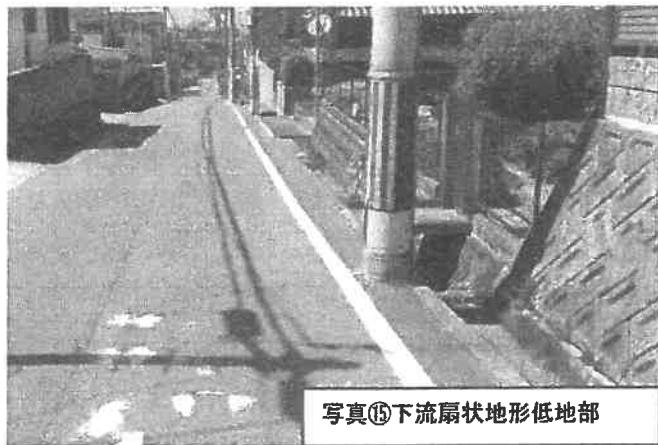
写真⑮下流扇状地形低地部

この街並みは、イエローゾーンで想定されている通常の建物の耐力を上回らない土石流を想定して作られているといえる。そして、通常の建物の耐力を上回らない土石流であれば、家屋の高いところに避難するのが安全といえよう。

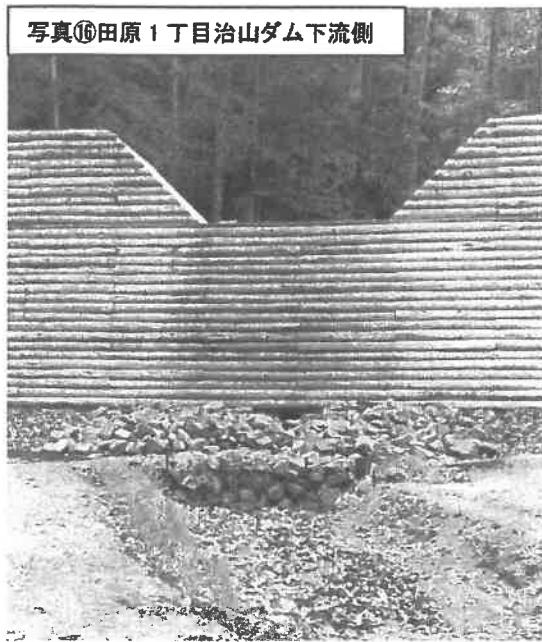
写真⑯田原1丁目治山ダム下流側

戎川沿いから内外電気株京阪奈工場の外側に沿って登ってゆくと土砂災害特別警戒区域（土石流）があり、この下に土砂災害警戒区域が広がっているが、この対策として治山ダムが2021年に中部森と緑の事務所によって設置されている（写真⑯⑰）。

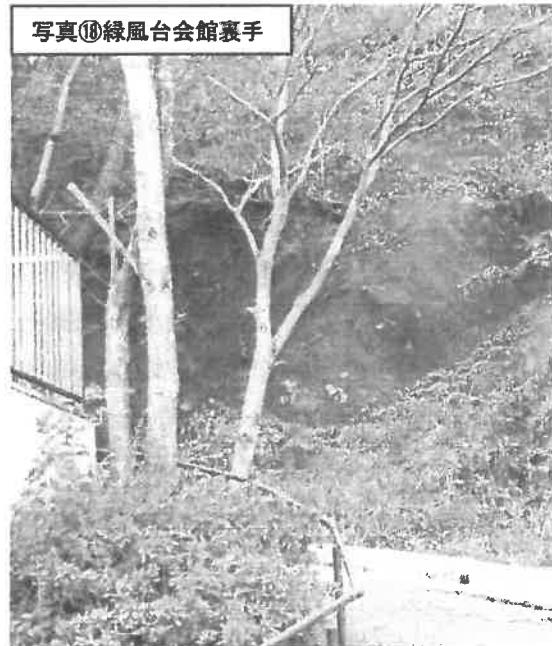
写真⑰緑風台会館裏手

緑風台会館の裏手は、急傾斜地崩壊危険個所とされており、その対策としてモルタル塗装による崩壊防止措置がなされていた(写真⑯)。

しかし、モルタル塗装では水の逃げ道がなく、大雨で崩れる可能性がある。地権者との協議により、格子枠安定加工工事をし、杭をうつ工法を取るなど、安全性を高めることが望まれる。
