# 四條畷市立四條畷南中学校敷地内活断層調査結果概要版

## 四條畷防災マップに示す活断層の位置

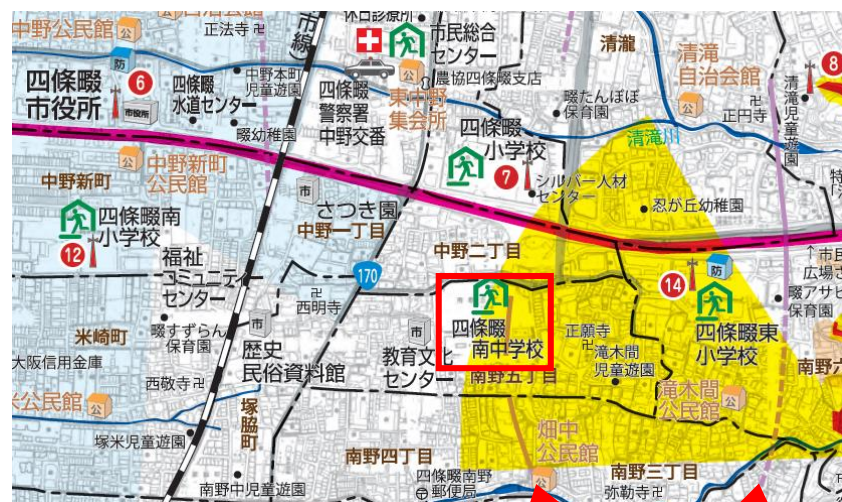
防災マップに記されている活断層位置

生駒断層が四條畷南中学校の敷地にかかっている。

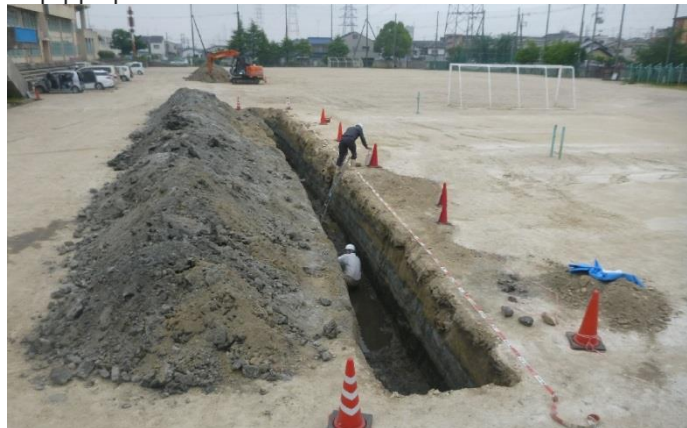
トレンチ掘削状況(トレンチ

27,500年前の地層の変形

1.15m

地層の変形(トレンチ1拡大)

- ボーリング調査・・・No. 4 西側と No. 4 東側の地層が連続せず (地層の比較、花粉分析より)、No. 4 ボーリングの東側に断層がある可能性が高いことが判明した。
- トレンチ調査・・・東側のトレンチ 1 (No. 4 ボーリング～No. 2 ボーリングに実施) より、約 27,500 年前の地層がゾーンを持って変形していることが判明した。
- 分析結果・・・花粉分析結果 : No. 2 ボーリング下部にのみ亜寒帯を示す花粉化石が認められた。亜寒帯を示す花粉化石は同等の深度まで掘削した No. 1 コアで認められず 2 本のボーリングの間で地層のズレが生じた可能性が高いことが判明した。
