四條畷市立四條畷南中学校
敷地内活断層調査業務

報 告 書

平成 30 年 7 月

Ⓚ 中 央 開 発 株 式 会 社

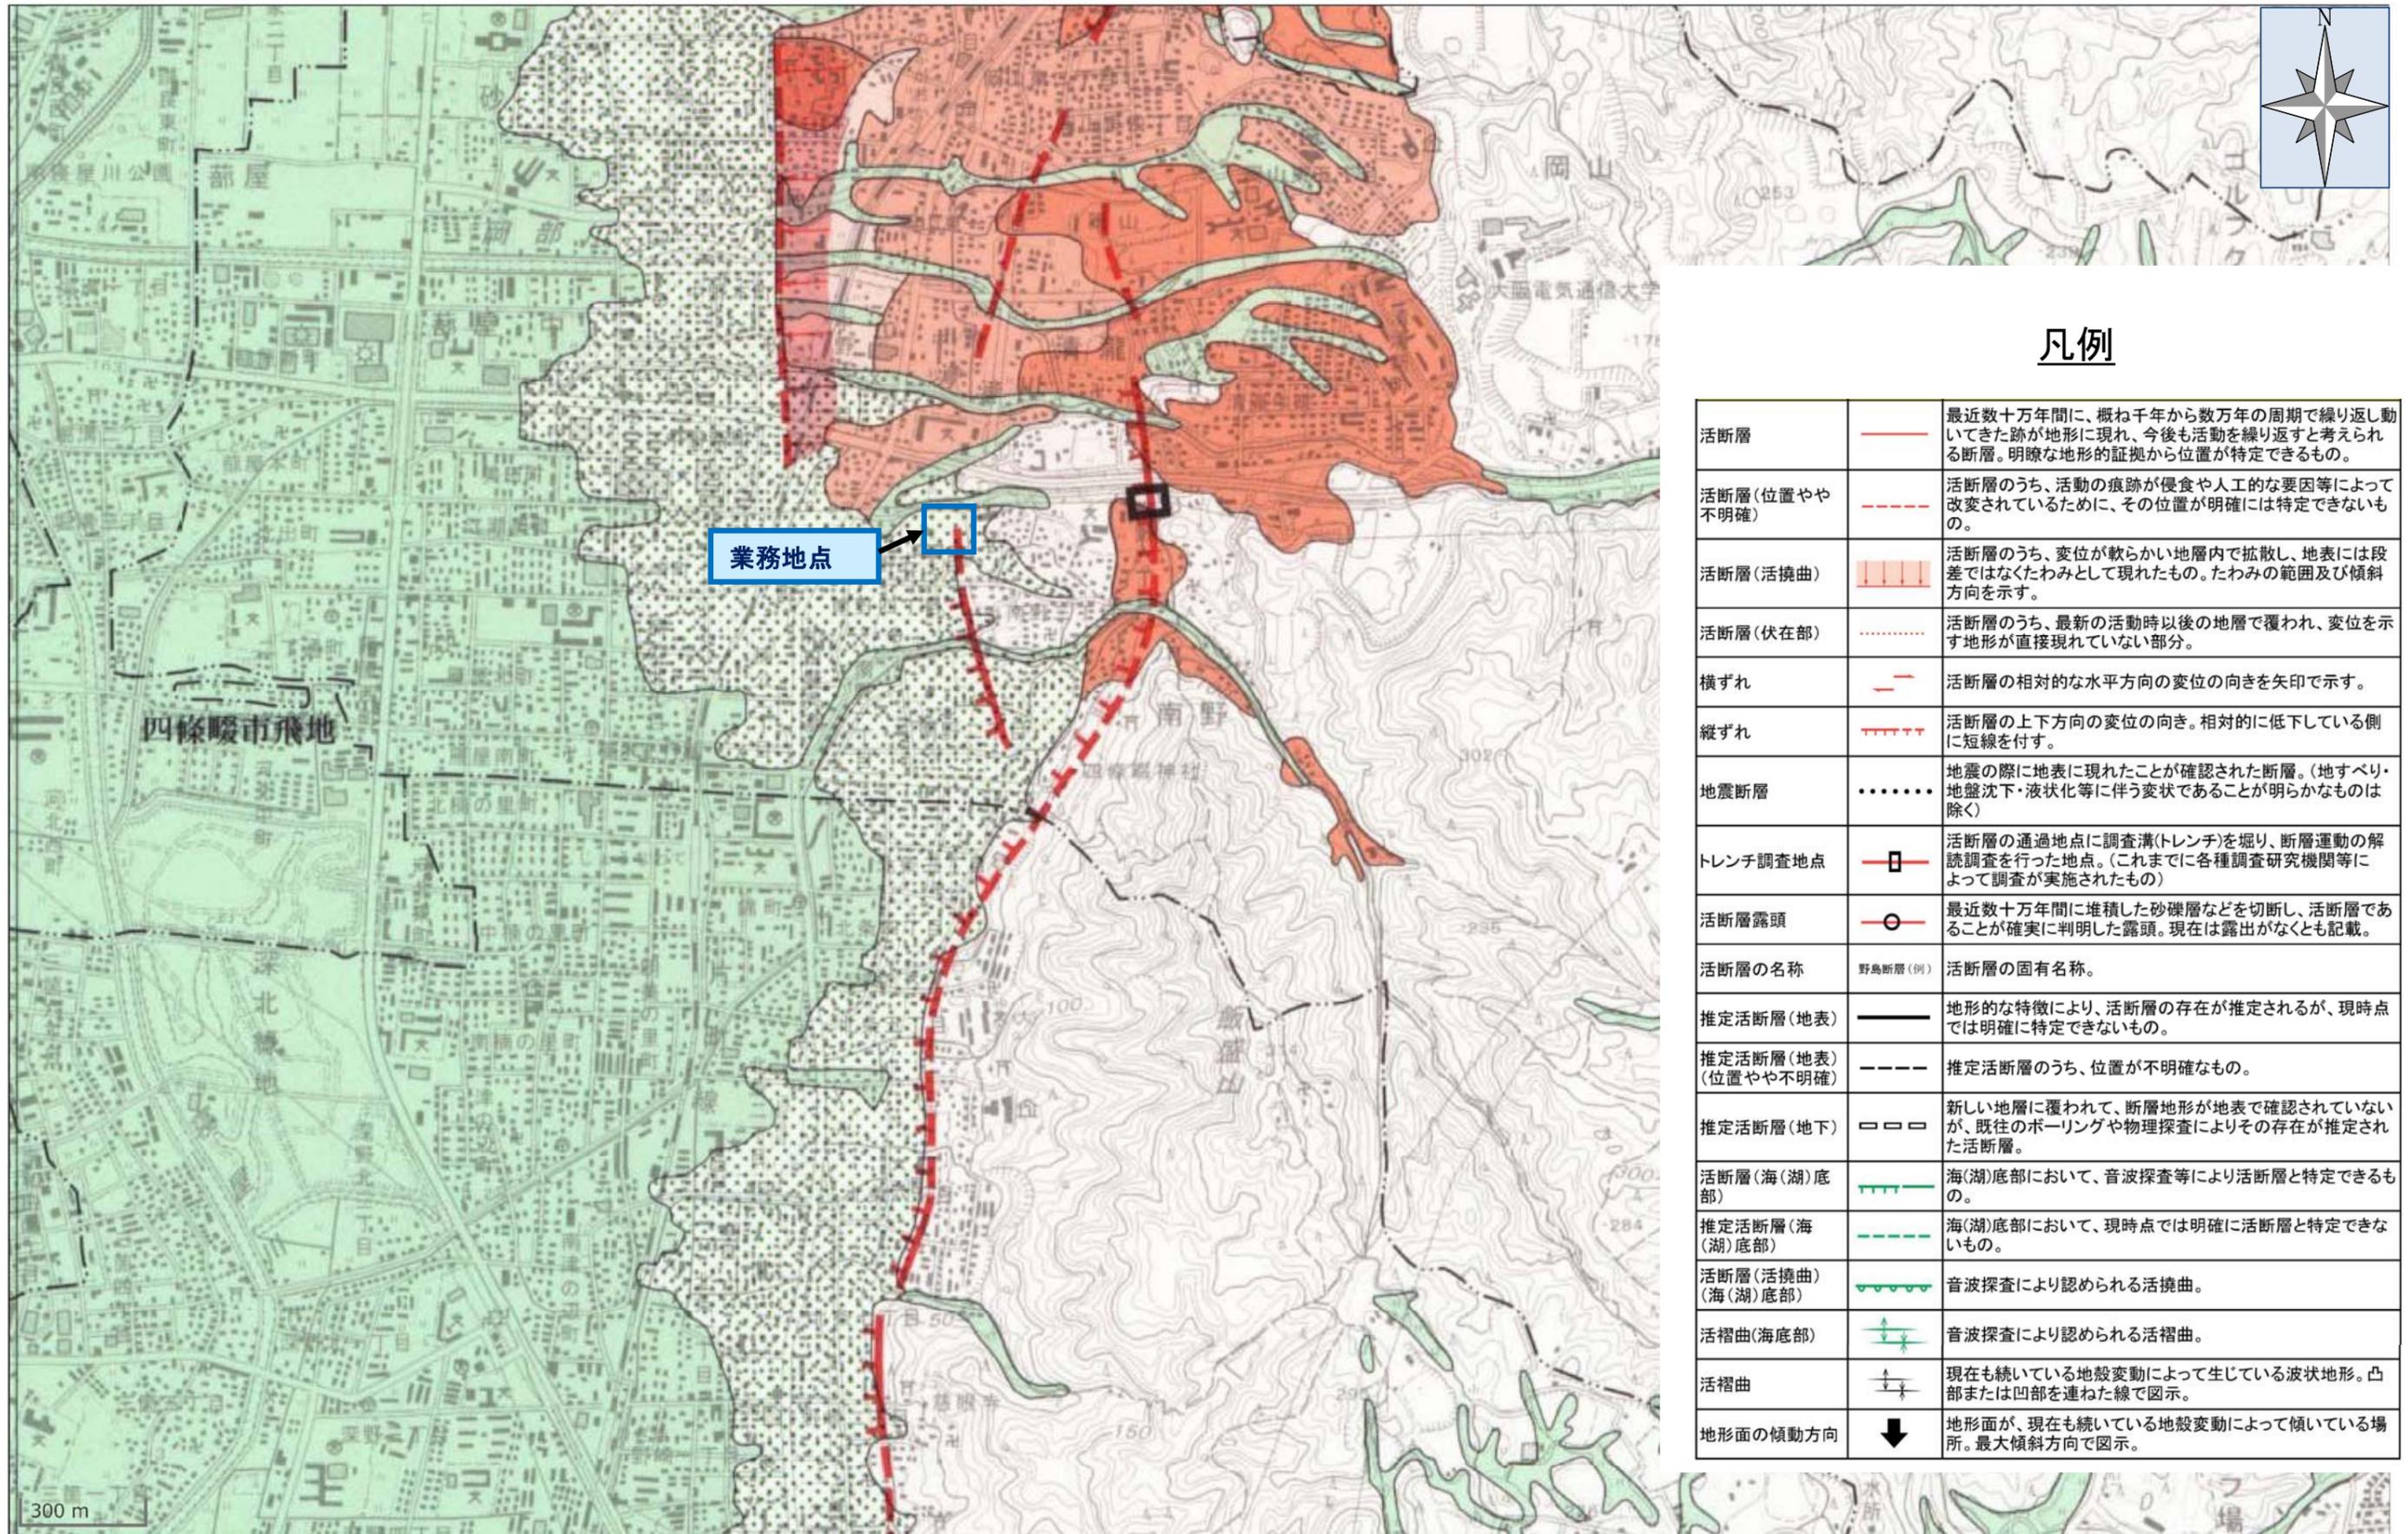
図-1.1.2 活断層と業務地点の関係位置図
 ※都市圏活断層図「大阪東北部」, H21.3 国土地理院に加筆

活断層		最近数十万年間に、概ね千年から数万年の周期で繰り返し動いてきた跡が地形に現れ、今後も活動を繰り返すと考えられる断層。明瞭な地形的証拠から位置が特定できるもの。
活断層(位置やや不明確)		活断層のうち、活動の痕跡が侵食や人工的な要因等によって改変されているために、その位置が明確には特定できないもの。
活断層(活撓曲)		活断層のうち、変位が軟らかい地層内で拡散し、地表には段差ではなくたわみとして現れたもの。たわみの範囲及び傾斜方向を示す。
活断層(伏在部)		活断層のうち、最新の活動時以後の地層で覆われ、変位を示す地形が直接現れていない部分。
横ずれ		活断層の相対的な水平方向の変位の向きを矢印で示す。
縦ずれ		活断層の上下方向の変位の向き。相対的に低下している側に短線を付す。
地震断層		地震の際に地表に現れたことが確認された断層。(地すべり・地盤沈下・液状化等に伴う変状であることが明らかなのは除く)
トレンチ調査地点		活断層の通過地点に調査溝(トレンチ)を掘り、断層運動の解読調査を行った地点。(これまでに各種調査研究機関等によって調査が実施されたもの)
活断層露頭		最近数十万年間に堆積した砂礫層などを切断し、活断層であることが確実に判明した露頭。現在は露出がなくなると記載。
活断層の名称	野島断層(例)	活断層の固有名称。
推定活断層(地表)		地形的な特徴により、活断層の存在が推定されるが、現時点では明確に特定できないもの。
推定活断層(地表)(位置やや不明確)		推定活断層のうち、位置が不明確なもの。
推定活断層(地下)		新しい地層に覆われて、断層地形が地表で確認されていないが、既往のボーリングや物理探査によりその存在が推定された活断層。
活断層(海(湖)底部)		海(湖)底部において、音波探査等により活断層と特定できるもの。
推定活断層(海(湖)底部)		海(湖)底部において、現時点では明確に活断層と特定できないもの。
活断層(活撓曲)(海(湖)底部)		音波探査により認められる活撓曲。
活褶曲(海底部)		音波探査により認められる活褶曲。
活褶曲		現在も続いている地殻変動によって生じている波状地形。凸部または凹部を連ねた線で図示。

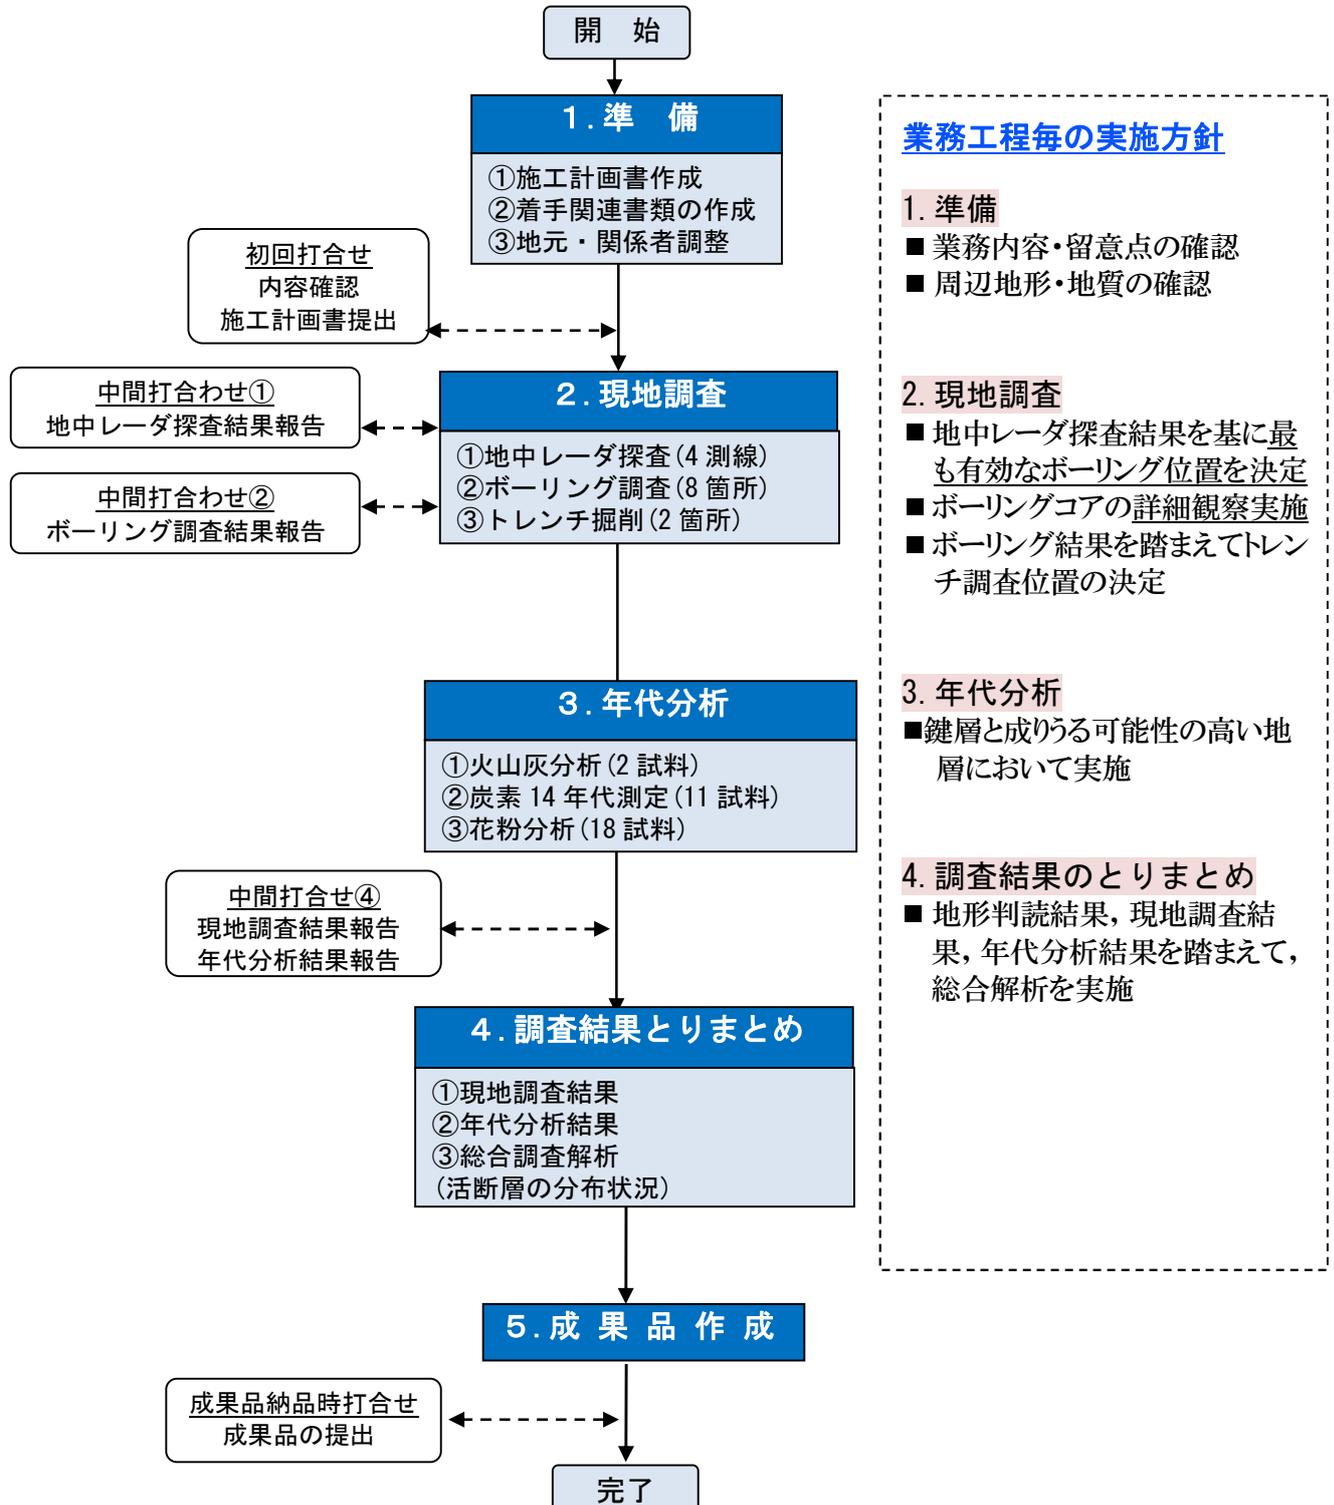
図-2.1.1 調査の流れ

本業務は、図-2.1.1 に示す流れで実施した。

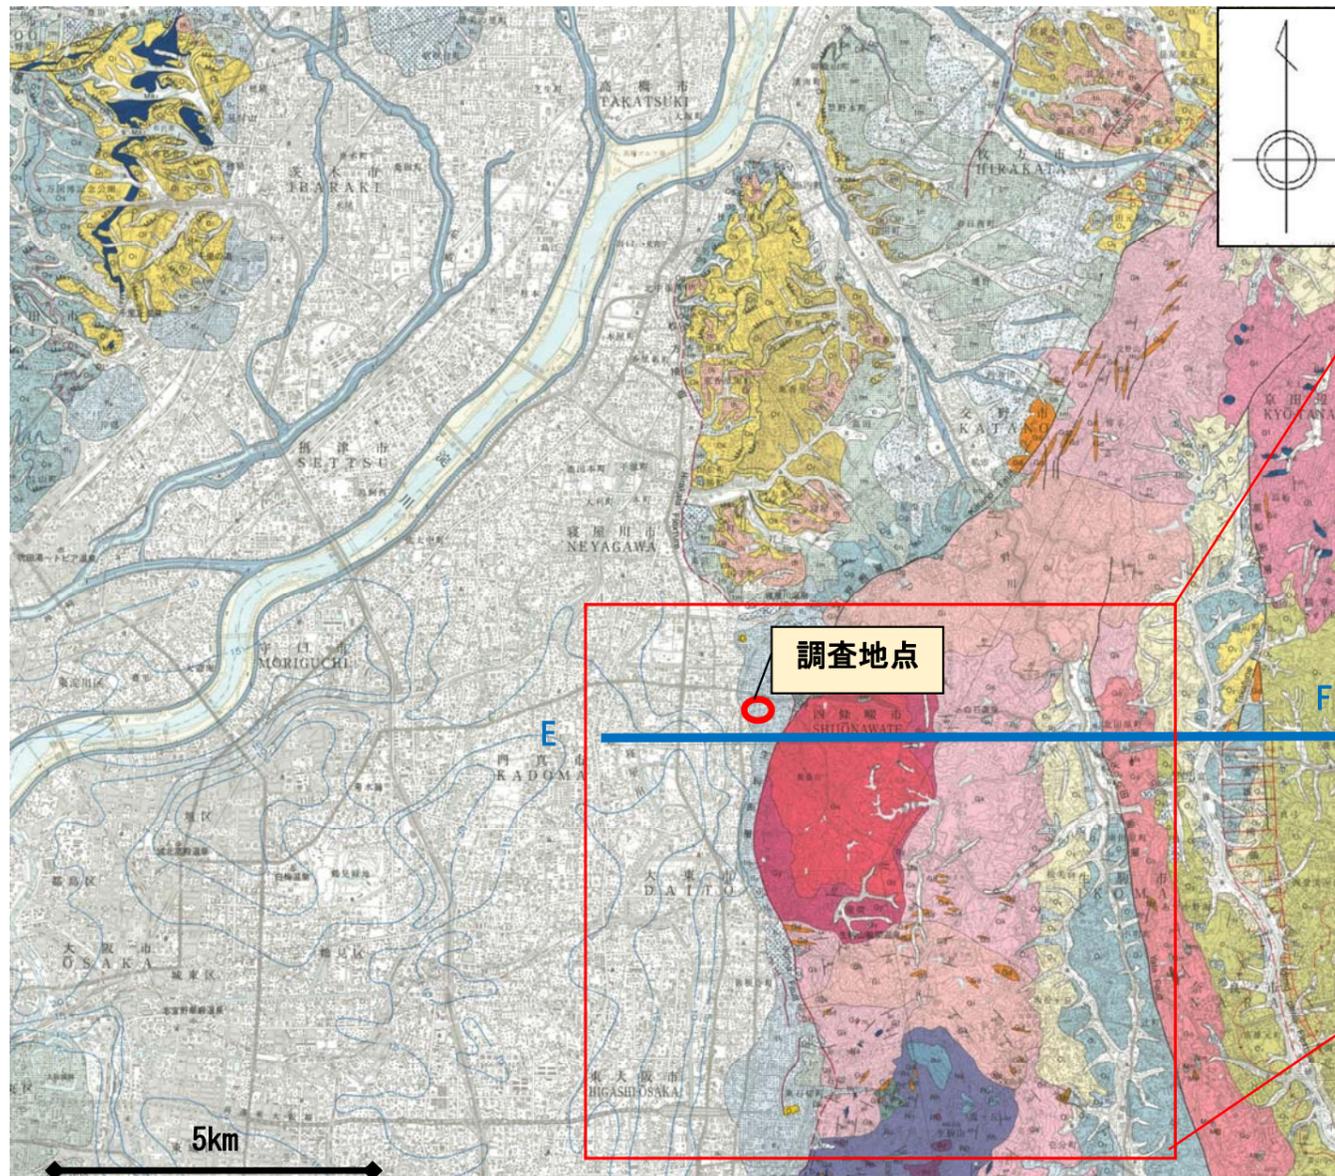
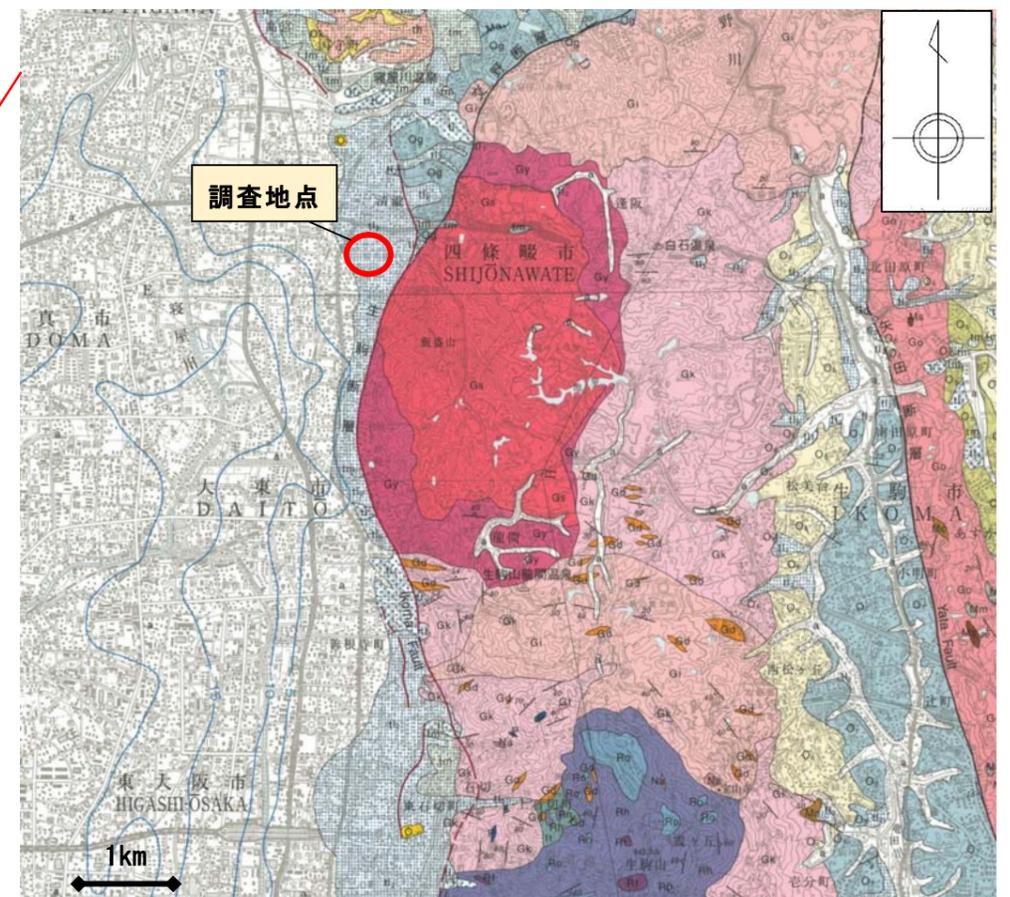
図-3.2.1 調査地周辺の地質図

調査地付近の基盤岩は、大阪層群であり、生駒断層の西方において広く分布している。また、調査地東方においては、生駒断層を境に白亜紀花崗岩類が分布し、その山麓部には断層崖を流下する多くの小河川によって形成された扇状地面が、山麓線から 2km の範囲内に連続している。当該地点は、生駒山地の西麓部に位置し、大阪層群相当層とそれを覆う低位段丘堆積物の分布が予測される(図-3.2.2 参照)。以下に低位段丘堆積物と大阪層群について説明する。

本調査地は、生駒山地西麓線から約1km以内に位置し、表層部には低位段丘堆積物(t1)のうち下位面堆積物(t12)が分布する。t12は、大阪層群の最上部を覆っており、主に粘土-砂礫層で構成される。

大阪層群は、河湖成層を主とし、数十層の火山灰層と12層の海成粘土層を挟む。これらの海成粘土層や火山灰層を鍵層として大阪層群の詳細な層序が確立され、日本の代表的な鮮新-更新統としての地位を占めている。本調査地域においては、主に大阪層群最上部が分布している。大阪層群最上部は、Ma6層の上限より上位の地層で、約60万年前から20万年前の地層のことを指す。

図-3.2.1 に調査地周辺の地質図を、図-3.2.2 に調査地周辺の断面図を示す。

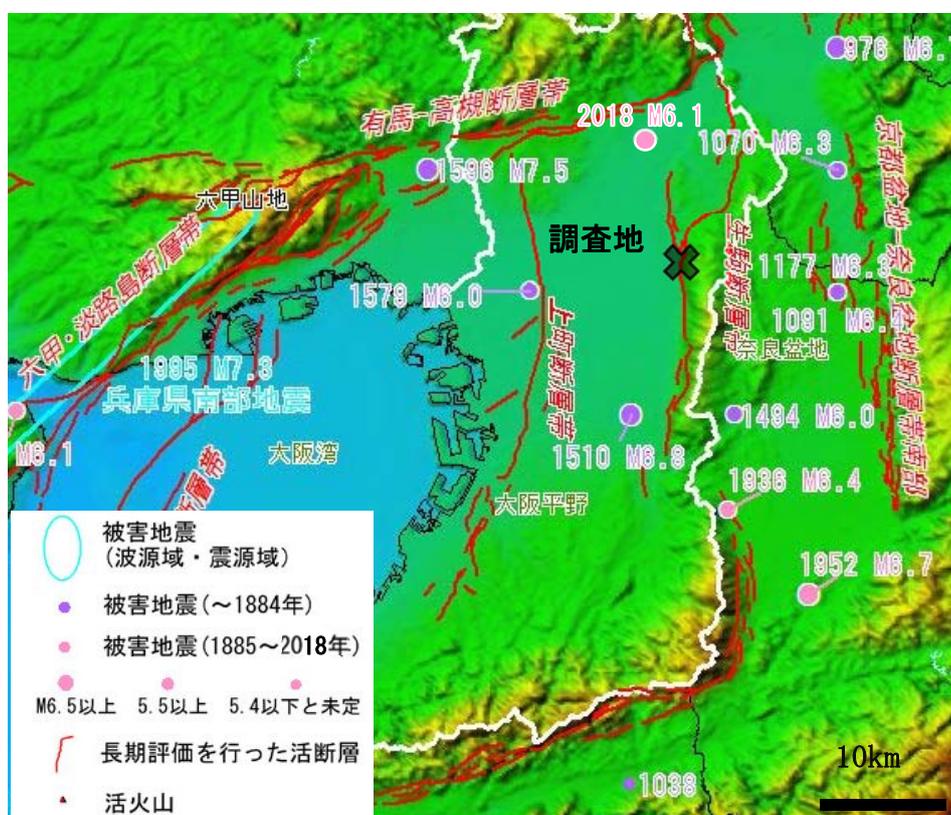
図-3.3.1 大阪府周辺の活断層 (地震調査研究推進本部に加筆)

大阪平野から奈良盆地には南北方向の活断層である京都盆地・奈良盆地東縁断層帯、上町断層帯、生駒断層帯が存在する。この地域はかつて一続きの海あるいは湖に覆われたが、その後の断層活動によって、南北方向の山地と盆地が平行して発達する現在のような地形が形成されたと考えられている(図-3.3.1)。生駒山地は生駒断層帯によって形成された南北方向の山地であり、山地西麓には生駒断層帯が分布する。そのため生駒断層帯は生駒山地から西流する多くの河川によって形成された扇状地性の段丘面に変位を与えている(日本地方地質誌・近畿地方)。大阪府周辺では1596年慶長伏見地震(M7.5)や1995年兵庫県南部地震(M7.3)など断層に沿う地域を震源とする大きな地震が起こっている。

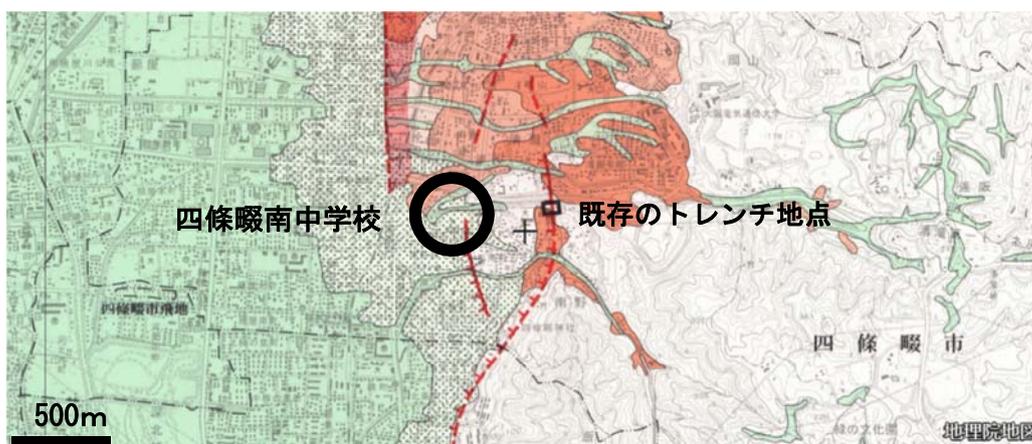
図-3.4.1 大阪府周辺の活断層

四條畷付近は生駒断層の北端部にあたり、2 条の並行する断層が存在する(図-3.4.1)。四條畷南中学校は 2 条の断層の前面側(西側)の断層沿いに位置しているが、中学校から北側の断層は点線で示されており地形ではやや不明瞭である。

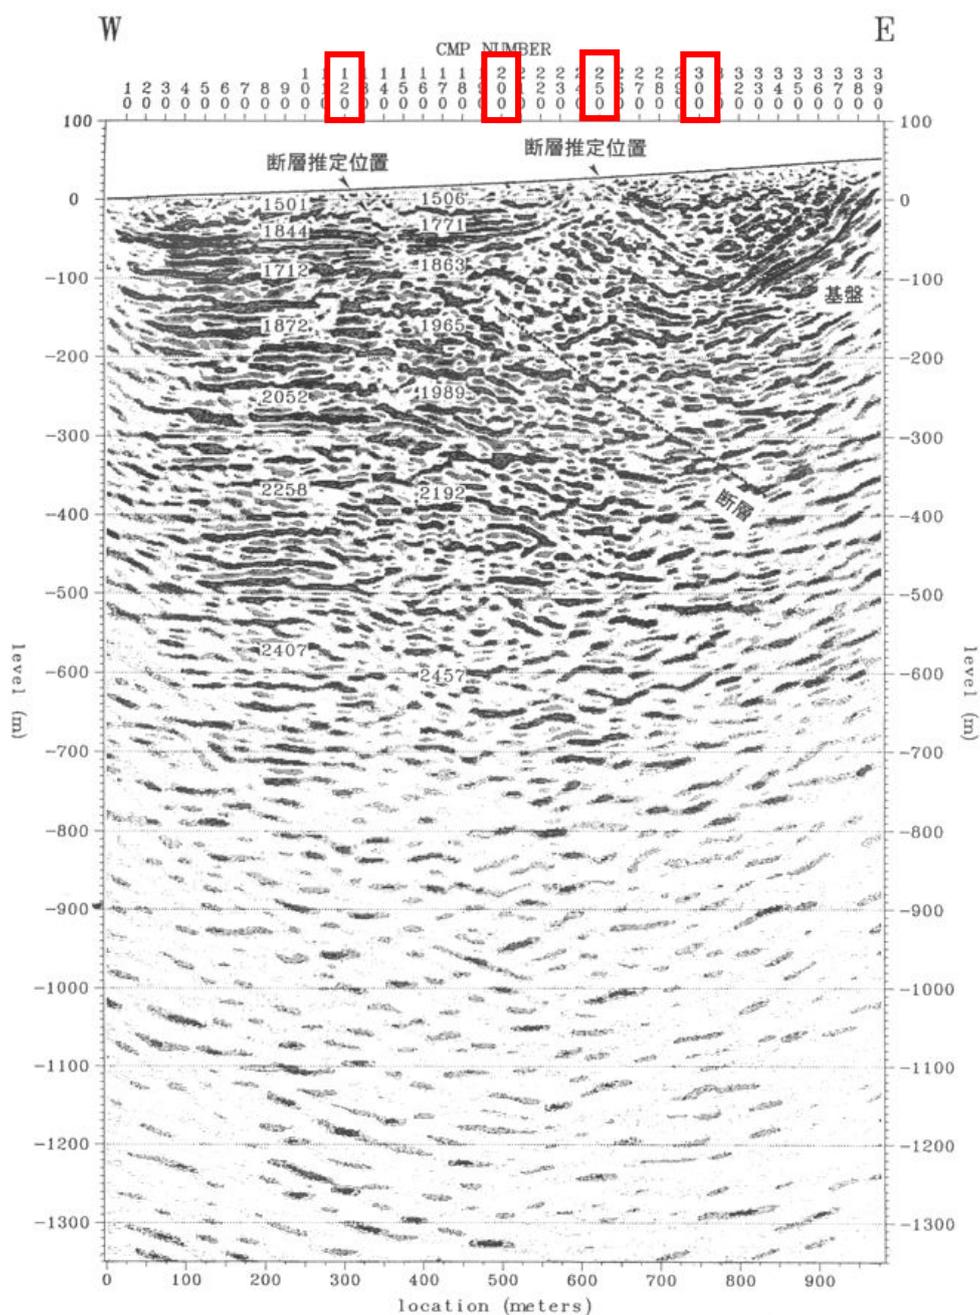
図-3.4.2 四條畷地区探査側線のP波反射断面
(地質調査所 1997 より引用・加筆)

図-3.4.2に探査側線のP波反射断面を示す。山側(東側)に確認されたリニアメントの延長線上付(CMPNo. 250)では、地層の変形を示す反射断面が得られた。この変位は深度10m付近まで及んでいるように見え、基盤を变形させる低角の東上がりの断層が地表部まで想定されている。CMPNo. 200~330にかけても低角の東上がりの断層が想定された。CMPNo. 120付近は平野側のリニアメントの延長線上にあたり、同じように低角の東上がりの断層が想定されるが、地表部付近は不明瞭である。四條畷南中学校は平野側(西側)のリニアメント延長上に沿って位置している。弾性波探査側線とトレンチ調査の位置を図3-4-3に示す。

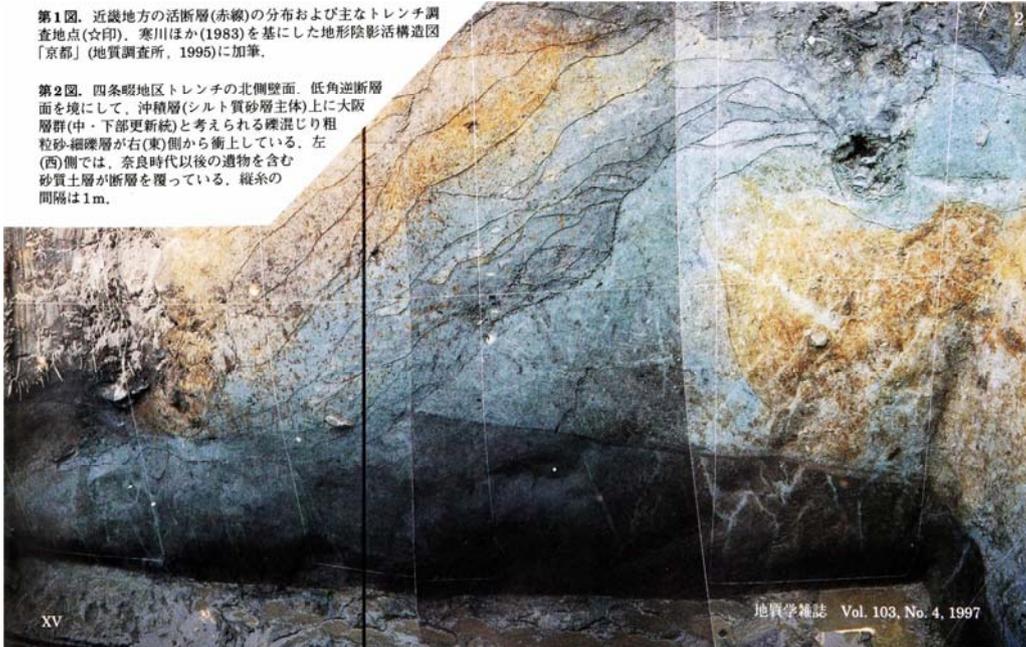
図-3.4.4 四條畷でのトレンチ写真 (水野, 下川ほか 1997 より引用)

第2図. 四條畷地区トレンチの北側壁面. 低角逆断層面を境にして, 沖積層(シルト質砂層主体)上に大阪層群(中・下部更新統)と考えられる礫混じり粗粒砂-細礫層が右(東)側から衝上している. 左(西)側では, 奈良時代以後の遺物を含む砂質土層が断層を覆っている. 縦糸の間隔は1m.

四條畷市南野六で行われた分岐した生駒断層(東側)上のトレンチ調査では、沖積層に大阪層群相当層が衝上する低角逆断層が確認されている。両層は古墳・奈良時代の遺物を含む土層に被覆されている。一方、炭素同位体年代測定によれば、断層に切られている地層からは概ね1千9百万年前の年代値が、また、断層を被覆する地層からは概ね1千年前(平安時代)の年代値が得られている。断層を被覆する地層の時代については、遺物から得られた年代と炭素同位体から得られた年代とが一致しないが、考察から断層を直接覆っている部分から得られた炭素同位体年代値を採用し、四條畷地点における最新活動時期は概ね1千9百年前以後1千年前以前(西暦100年頃-西暦1000年頃)と推定されている。しかし、生駒断層の最新活動が断層系南端の誉田断層の最新活動と同時期であるかについては、確定的な証拠が得られていない。(地質調査所 1997) 四條畷のトレンチスケッチ(図-3.4.5)によれば、最新の活動で断層面に沿って少なくとも2.2mの変位が生じたことが分かっている。これは生駒断層帯の長さ38kmとした経験式から得られる結果と整合的である。また、経験式からこの生駒断層帯による地震のマグニチュードは7.0-7.5程度と予測される。(地震調査研究推進本部)

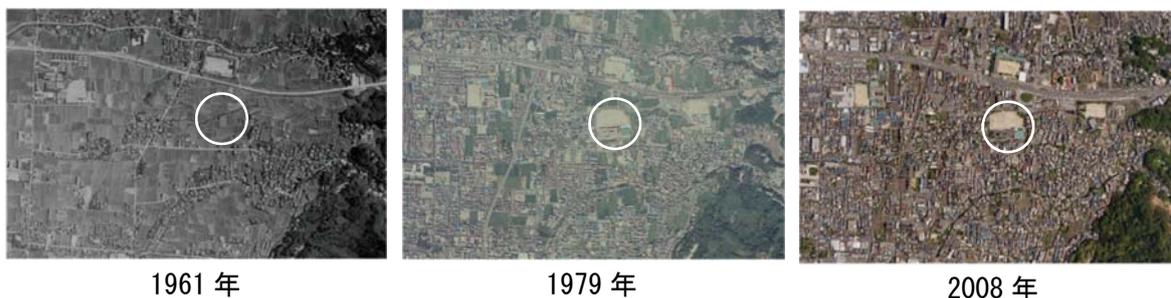
図-3.5.1 四條畷南中学校付近の空中写真
(国土地理院 空中写真より引用)

図-3.5.1 に四條畷南中学校周辺の空中写真 1961 年、1979 年、2008 年を示す。

1961 年の空中写真からは、中学校創立前の土地は田畑であったことが分かる。中学校の東側がやや高く、学校の北側には東西方向の谷があり、谷沿いにはわずかながら谷底平野が連続している。学校敷地の南北方向には段丘化した扇状地上にリニアメントが確認できる。それらリニアメントの延長は学校敷地の東側を通過している可能性があることを示している。四條畷南中学校の創立は 1971 年で、1979 年と 2008 年の空中写真をみても目立った土地改変は見られないことから創立以降の土地改変はほとんどないと考えられる。

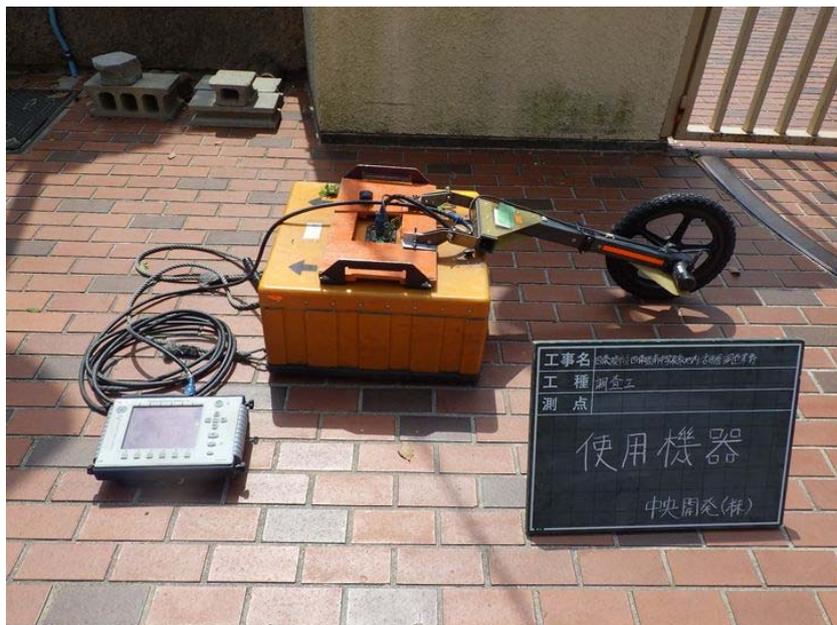
写真-1 地中レーダ探査使用機器

本業務では、米国GSSI社製の地中レーダ装置（SIR-3000）を使用し地中の探査を行った。

アンテナは200MHz（深度方向重視）を使用した。

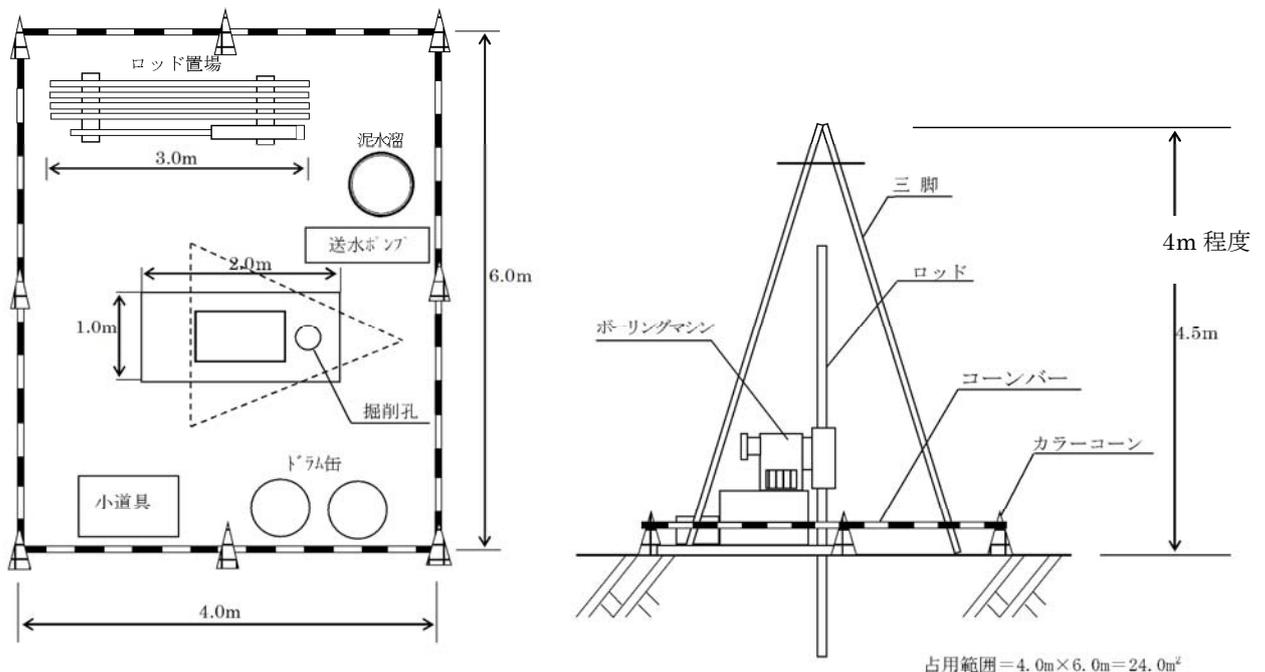
図-4.2.1 平坦地におけるボーリング概要例

ボーリング実施地点に図-4.1に示すような配置でボーリング機械を仮設した。作業範囲は、カラーコーン、コーンバーにより明示した。

掘削には油圧式ロータリーボーリングマシンを使用し、 $\phi 86\text{mm}$ のオールコア採取を行った。削孔に際しては、以下の点に留意した。

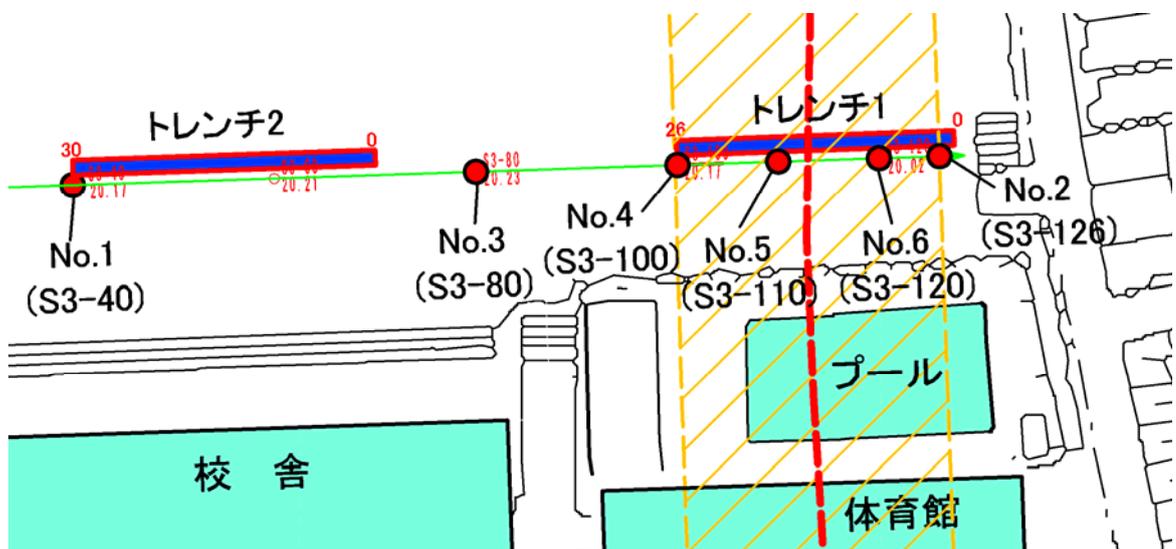
図-4.3.1 トレンチ調査位置図

掘削は、校舎北側のボーリング測線 (No. 1～No. 6) 上において実施した。

掘削位置は、ボーリング調査の結果より、地層のズレが想定された No. 4～No. 2 を「トレンチ 1」とし、確認のため掘削を実施した No. 1～No. 3 を「トレンチ 2」とした (図-4.3.1)。

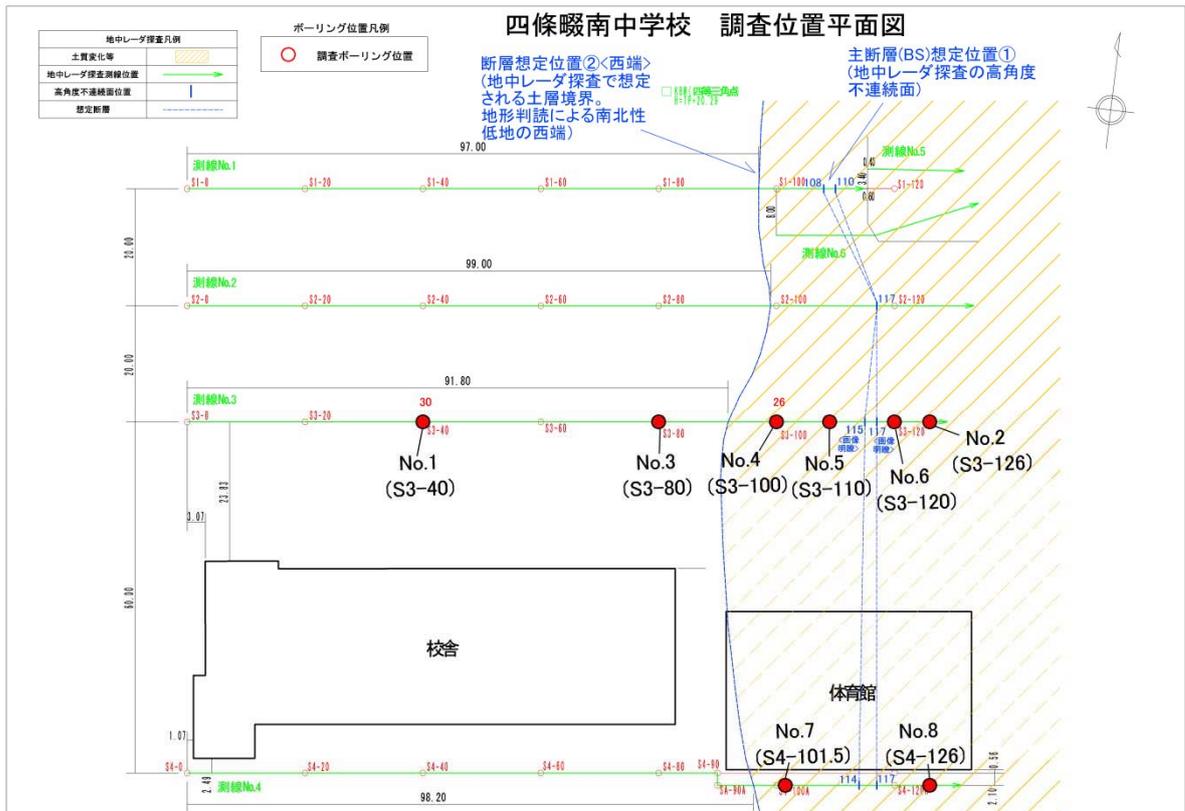
図-5.2.1 ボーリング位置平面図

なお、ボーリングは、掘削の結果を考慮しつつNo.1→No.8の順に実施した。これは、想定される断層を外側から内側に追い込むことで効率的な掘削を行うためである。

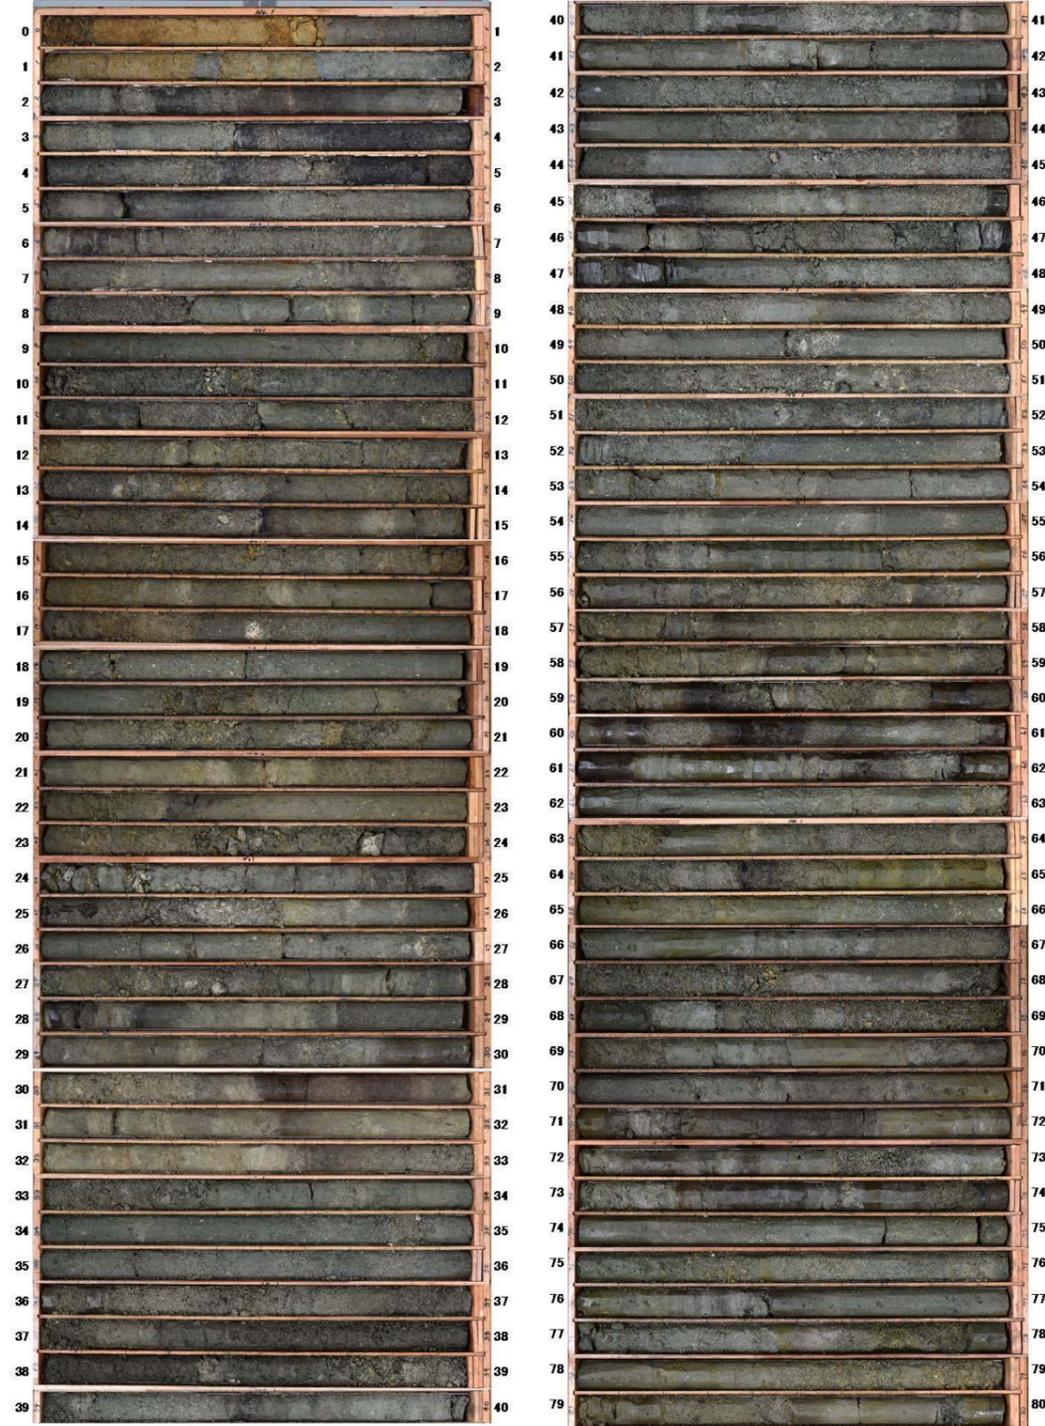
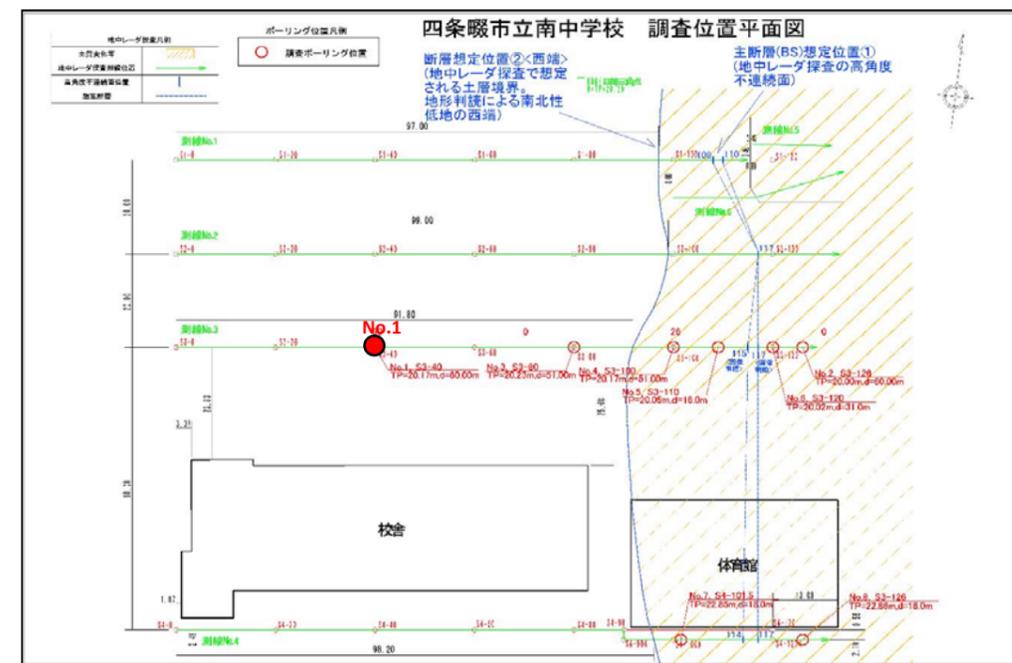
図-5.2.2(1) No.1孔ボーリング調査結果

★No.1孔概要
 ・主に砂及び粘土を主体。
 ・河と沼が繰り返すような堆積環境であったことが推定される。
 ・砂質土及び粘性土の大部分が礫混じりで不均質。
 ・所々均質な粘土を挟む。
 ・明瞭な変形構造は見られない。

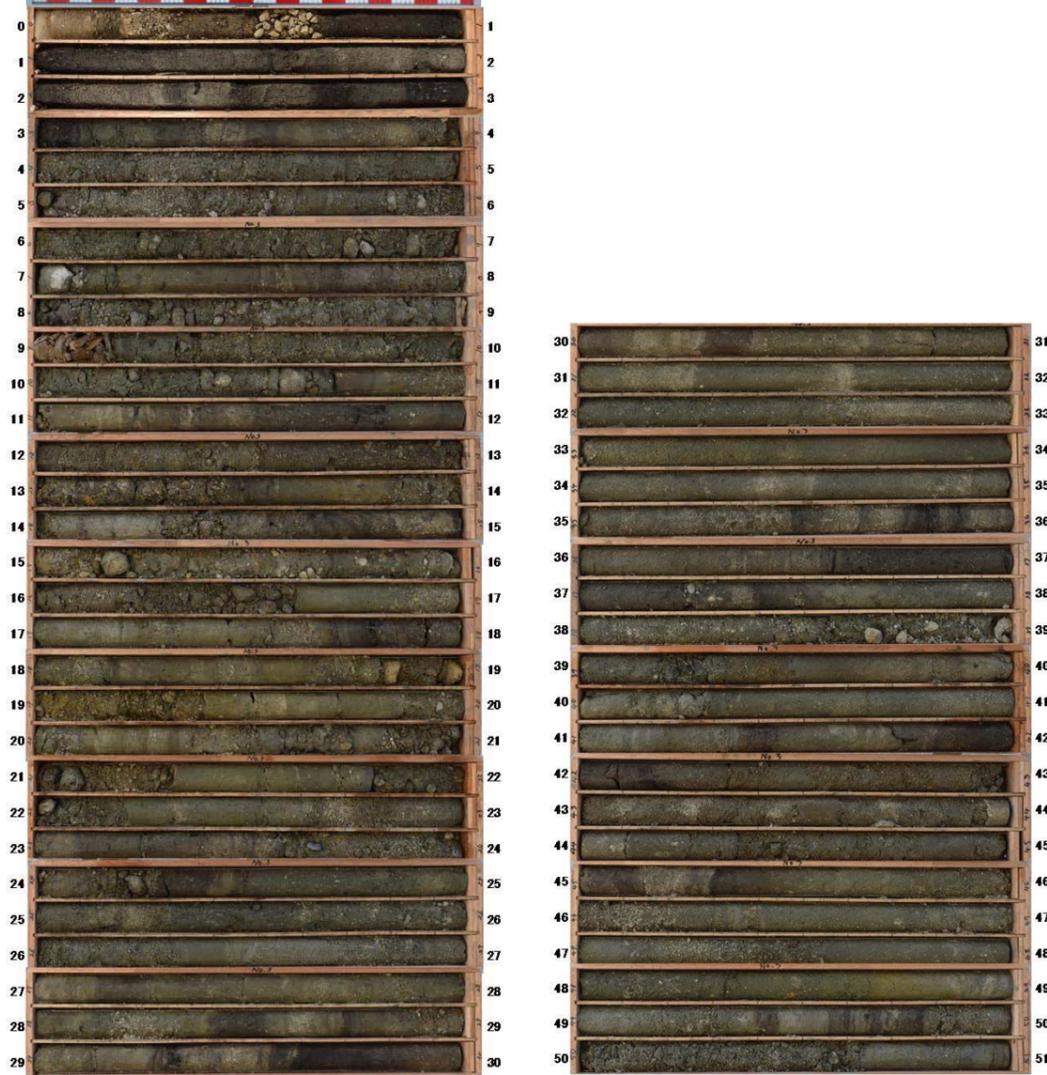
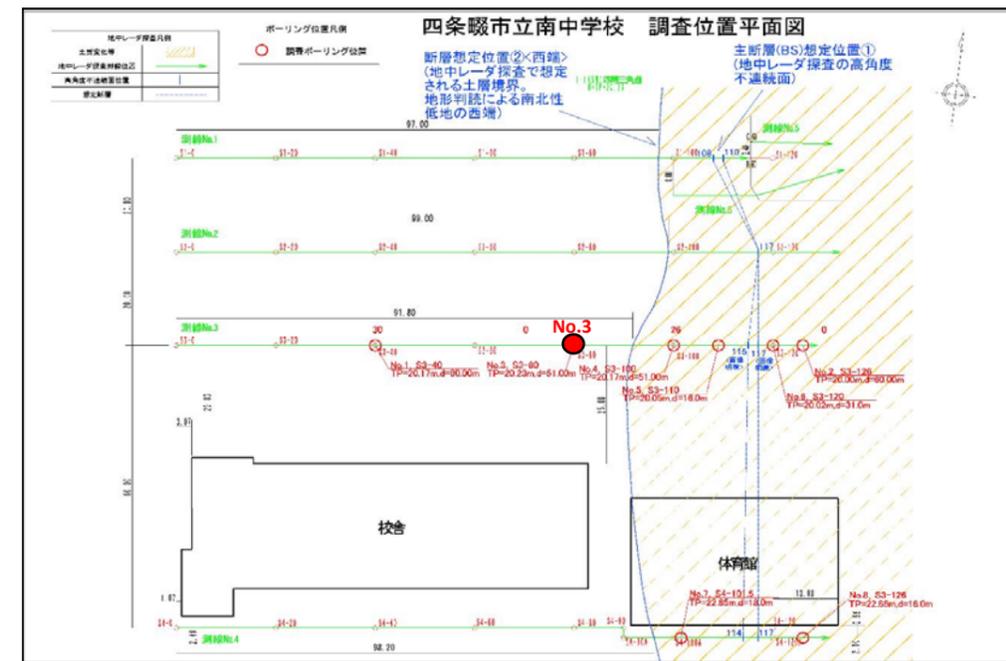
図-5.2.2(2) No.3孔ボーリング調査結果

- ・主に砂及び粘土を主体。GL-25m以浅には砂礫層が多く分布。
- ・河と沼が繰り返すような堆積環境であったことが推定される。
- ・砂質土及び粘性土の大部分が礫混じりで不均質。
- ・明瞭な変形構造は見られない。

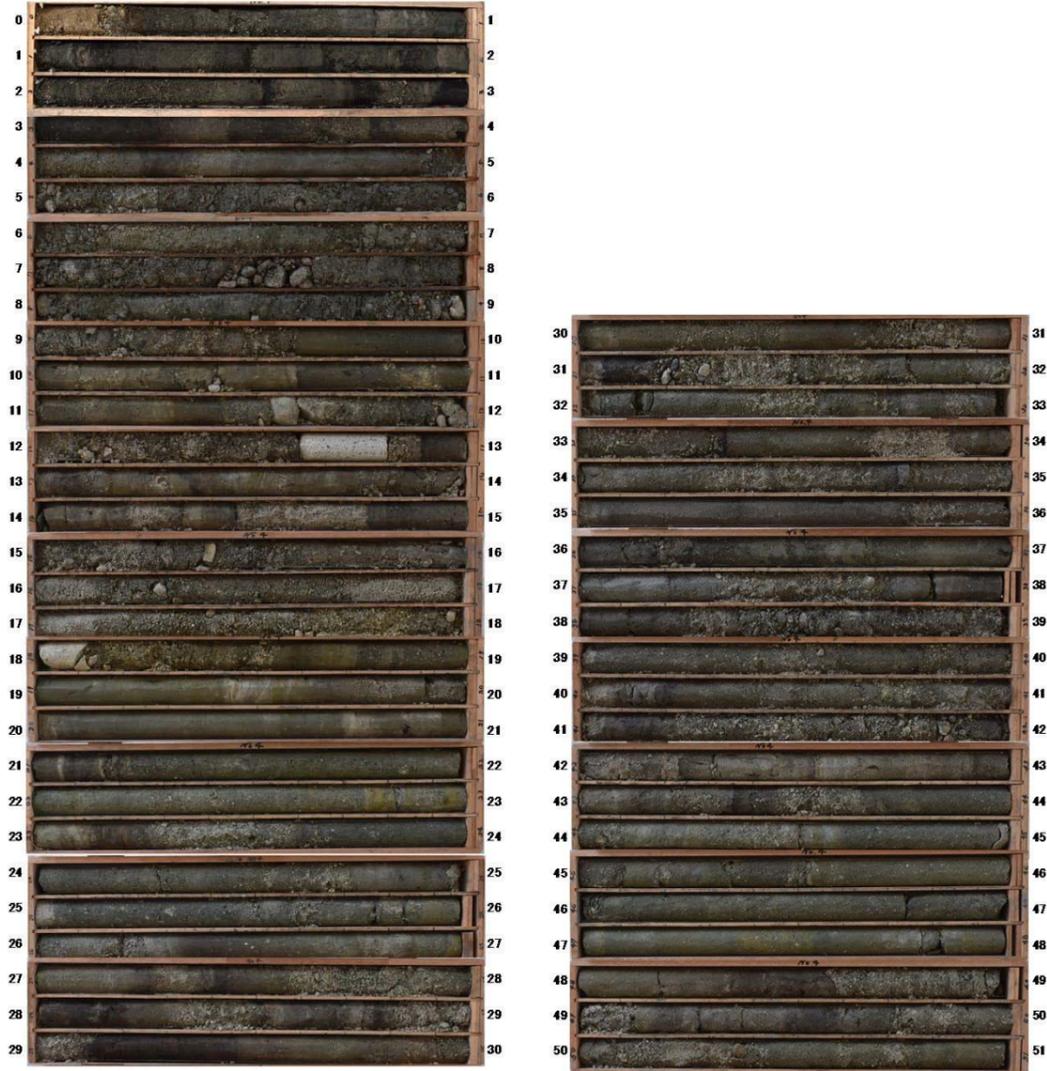
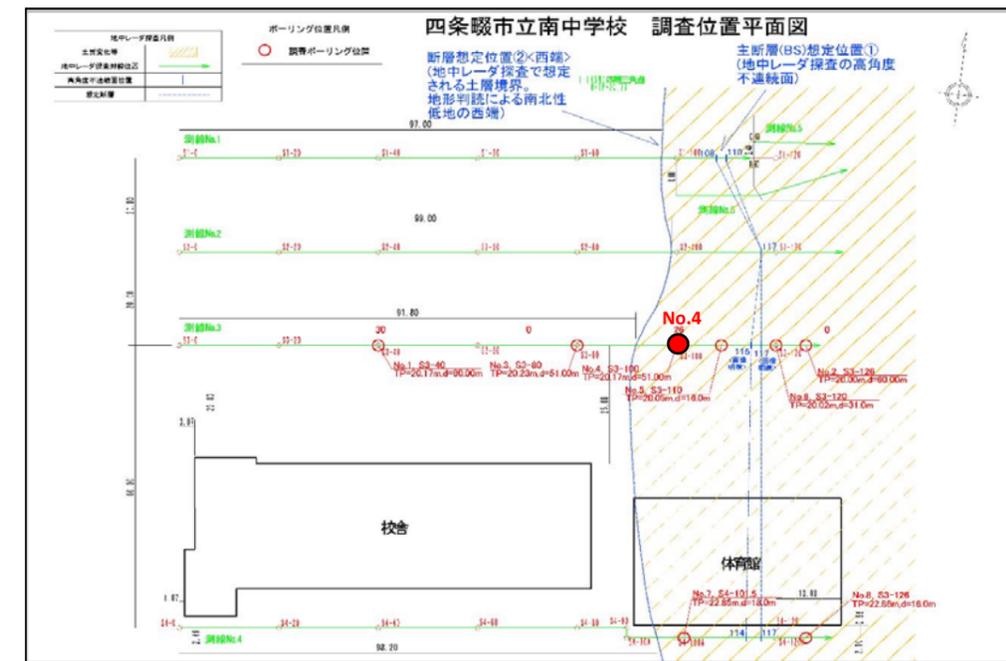
図-5.2.2(3) No.4孔ボーリング調査結果

- ・主に砂及び粘土を主体。GL-20m以浅には砂礫層が多く分布。
- ・河と沼が繰り返すような堆積環境であったことが推定される。
- ・砂質土及び粘性土の大部分が礫混じりで不均質。
- ・明瞭な変形構造は見られない。

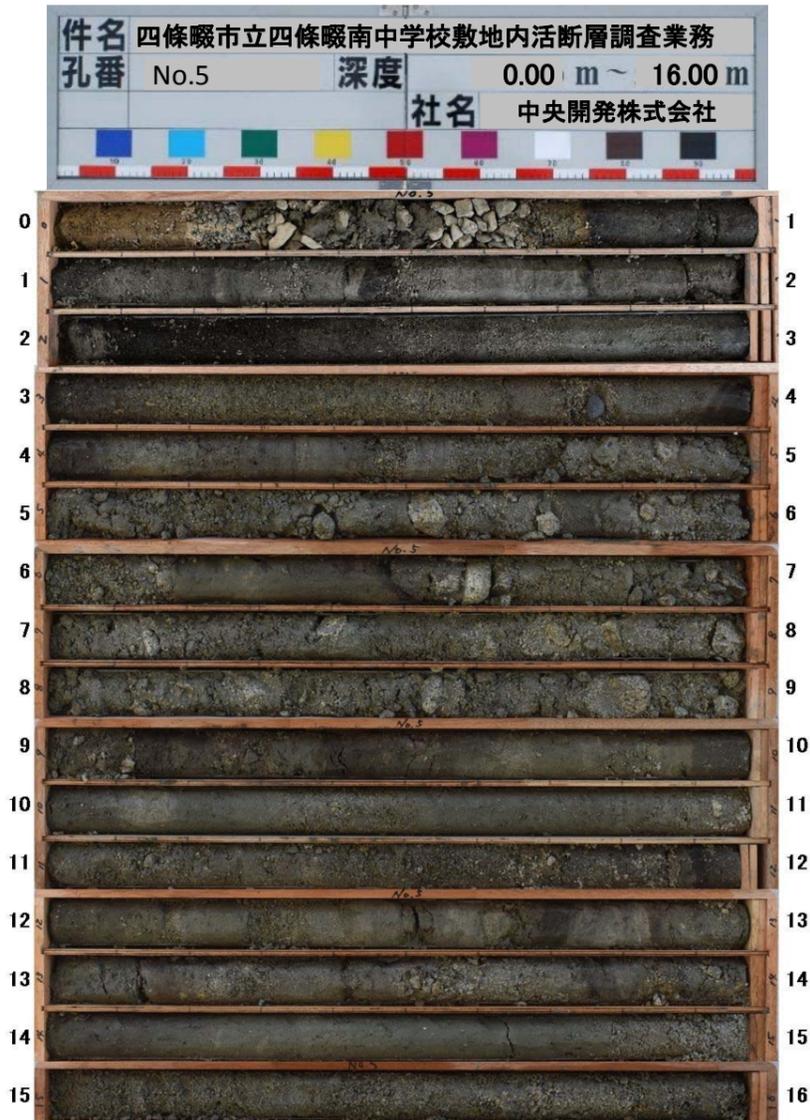
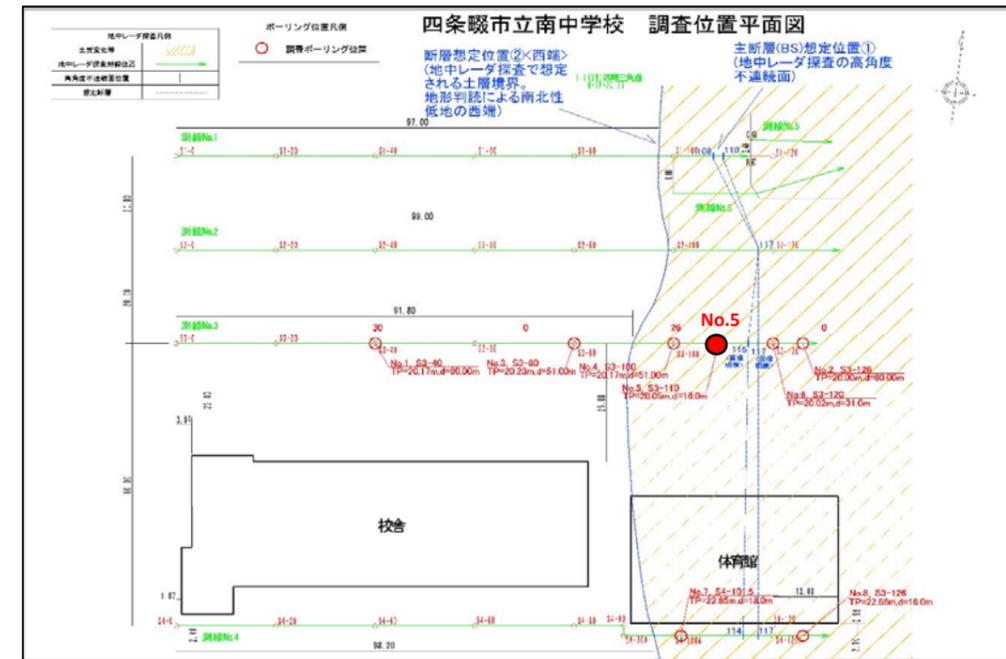
図-5.2.2(4) No.5孔ボーリング調査結果

★No.5孔概要
 ・主に砂及び粘土を主体。GL-17m以浅には砂礫層が多く分布。
 ・河と沼が繰り返すような堆積環境であったことが推定される。
 ・砂質土及び粘性土の大部分が礫混じりで不均質。
 ・GL-4.0m以浅, 高角な面構造が一部見られる。
