四條畷市立四條畷南中学校
敷地内活断層調査業務

報 告 書

平成 30 年 7 月

Ⓚ 中 央 開 発 株 式 会 社

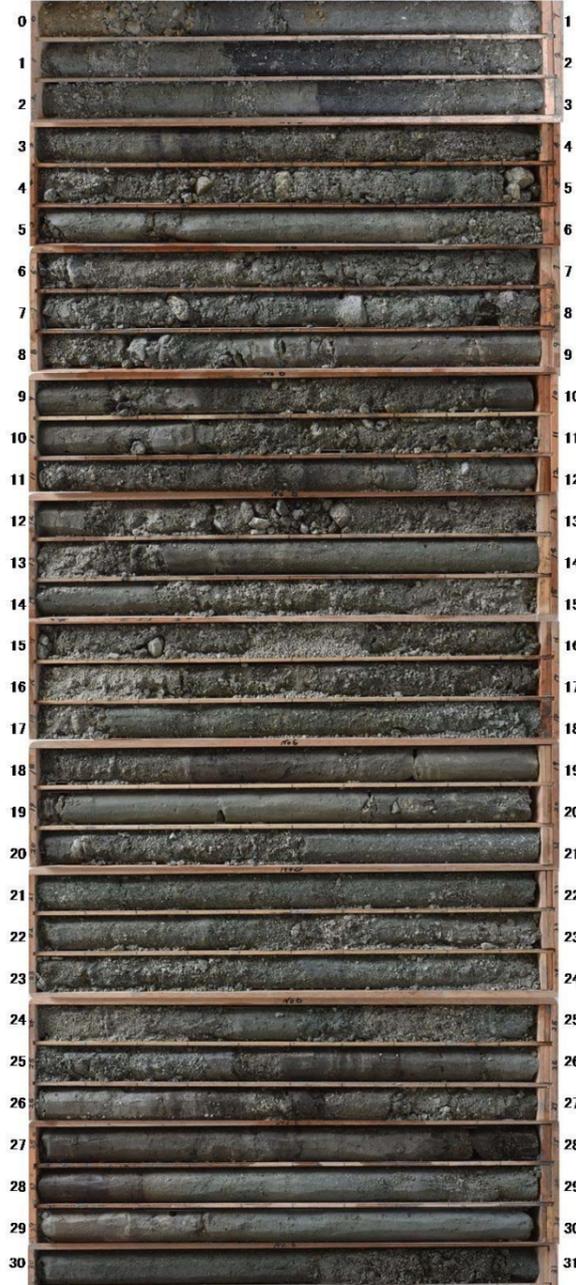
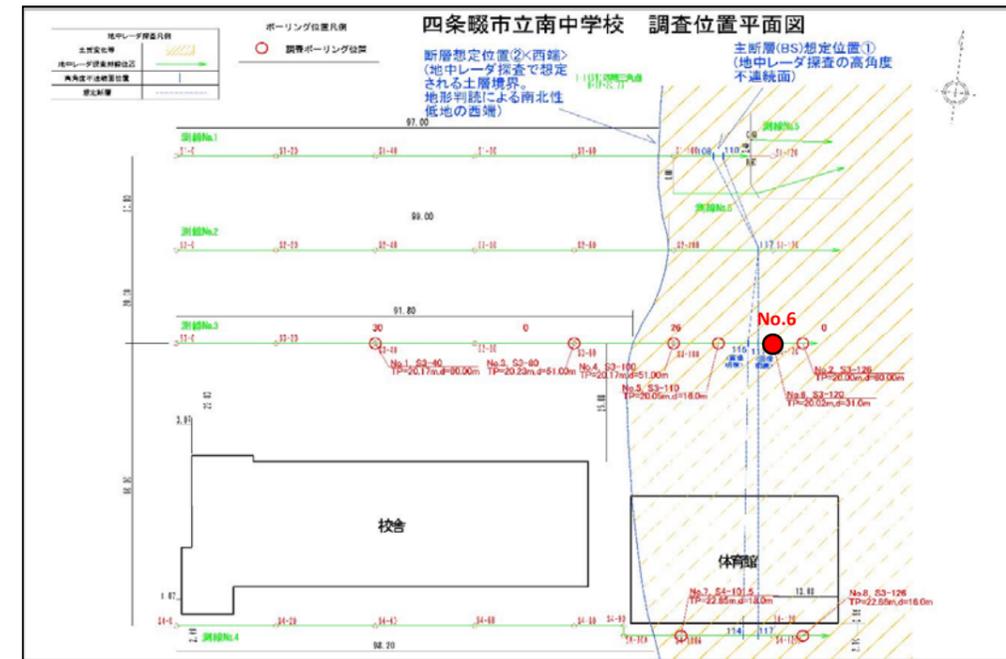
図-5.2.2(5) No.6孔ボーリング調査結果

★No.6孔概要
 ・主に砂及び粘土を主体。GL-17m以浅には砂礫層が多く分布。
 ・河と沼が繰り返すような堆積環境であったことが推定される。
 ・砂質土及び粘性土の大部分が礫混じりで不均質。
 ・GL-26.0~29.4m間、層理面やや傾斜し、一部堆積構造に乱れあり。

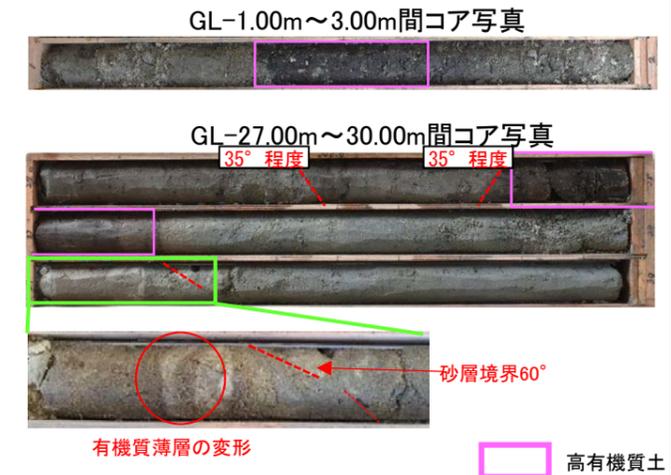
【調査位置平面図】

- ①鍵層と成りうる可能性のある地層
 ・GL-1.35m-1.90m間、高有機質な粘性土
 ・GL-27.75m-28.20m間、高有機質な粘性土

- ②層理面等の傾斜
 ・堆積構造は水平層を主体とする。
 ・GL-26m~29.4m間、20°~60°傾斜した層理面あり。
 ・GL-29.2m付近、堆積構造の乱れ。有機質薄層変形する。

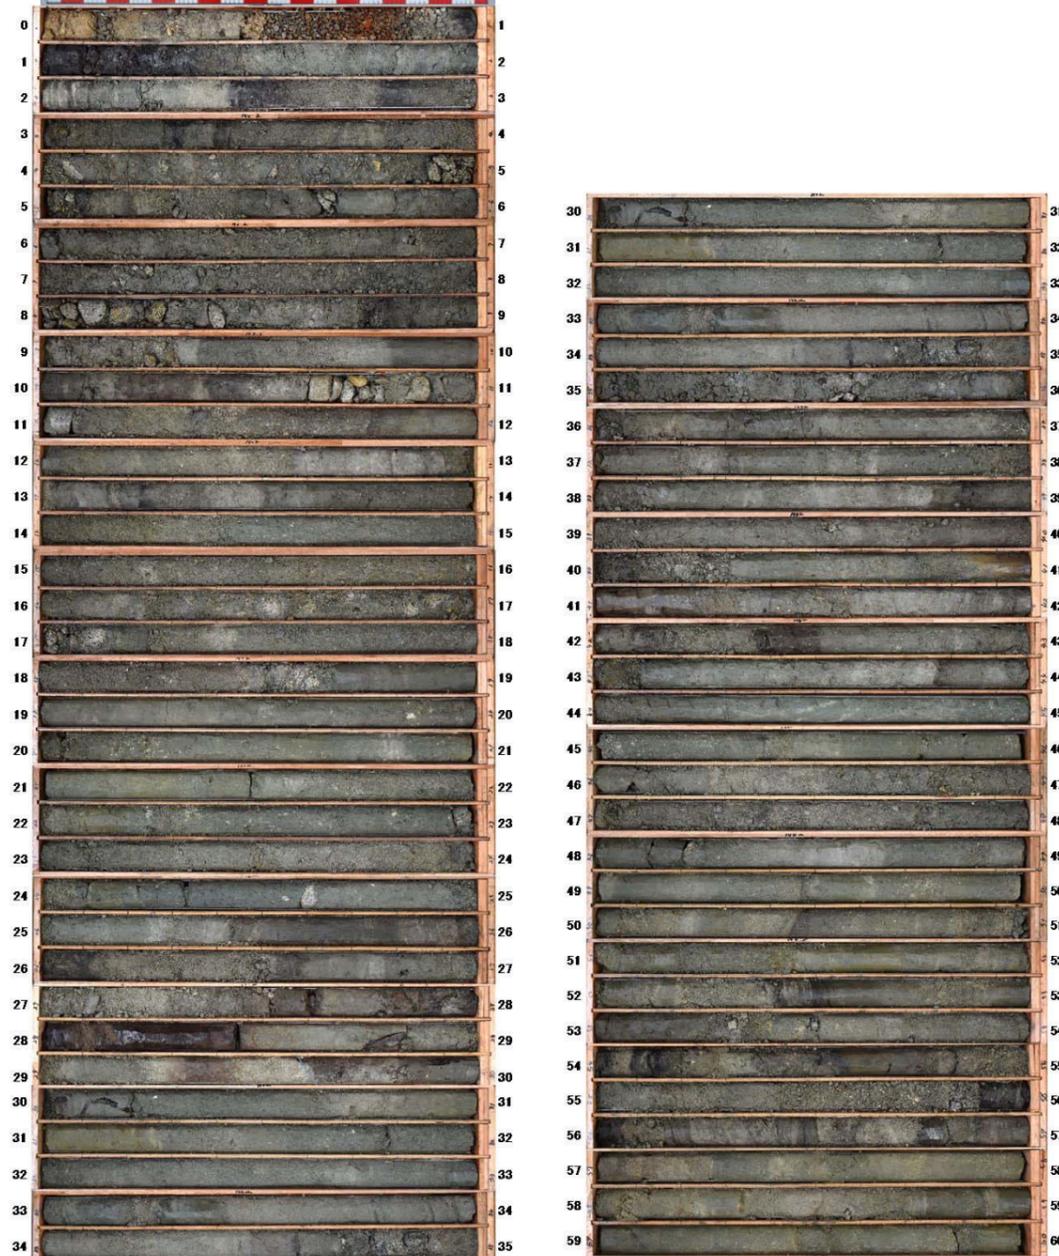
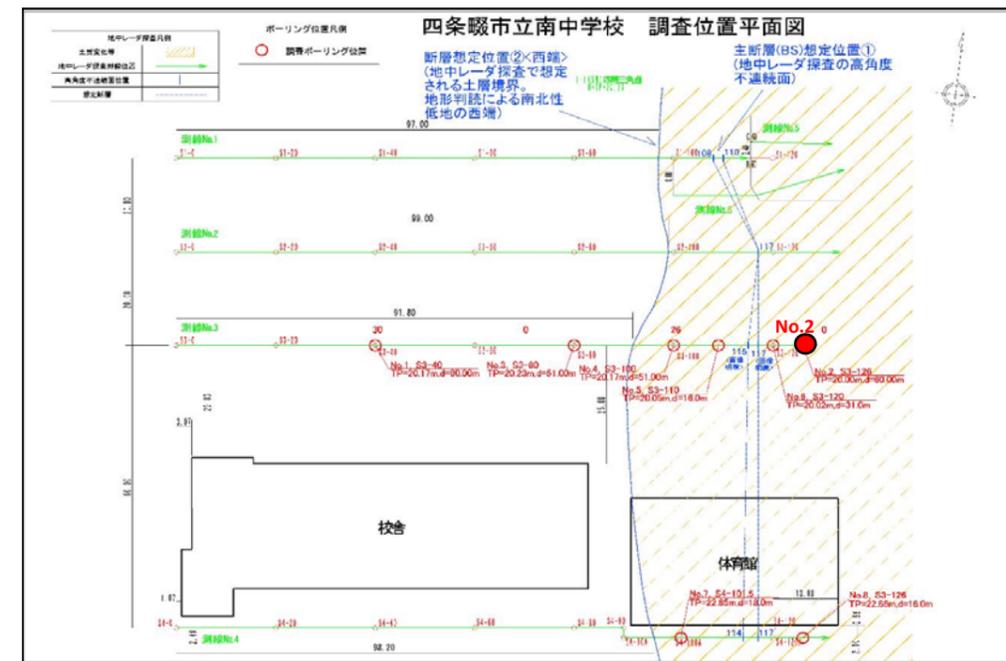
図-5.2.2(6) No.2孔ボーリング調査結果

★No.2孔概要
 ・主に砂及び粘土を主体。GL-20m以浅には砂礫層が多く分布。
 ・河と沼が繰り返すような堆積環境であったことが推定される。
 ・砂質土及び粘性土の大部分が礫混じりで不均質。
 ・所々均質な粘土を挟む。
 ・一部高角な構造が見られる。

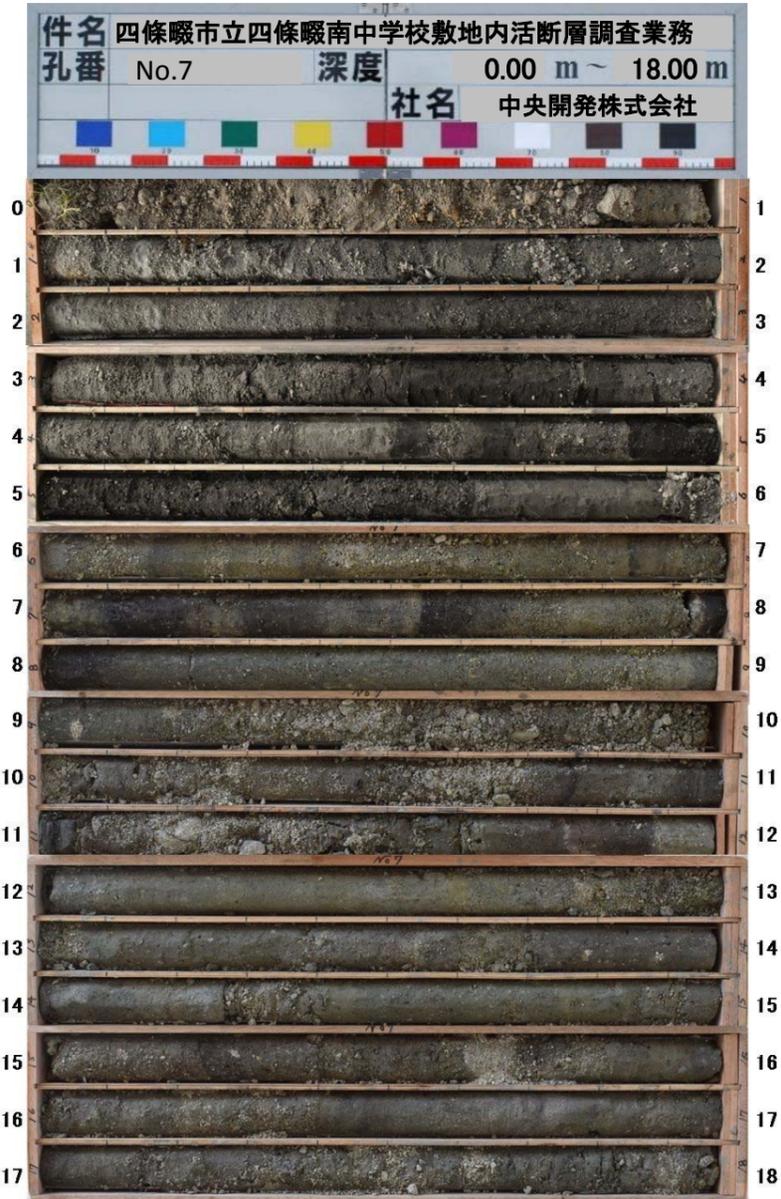
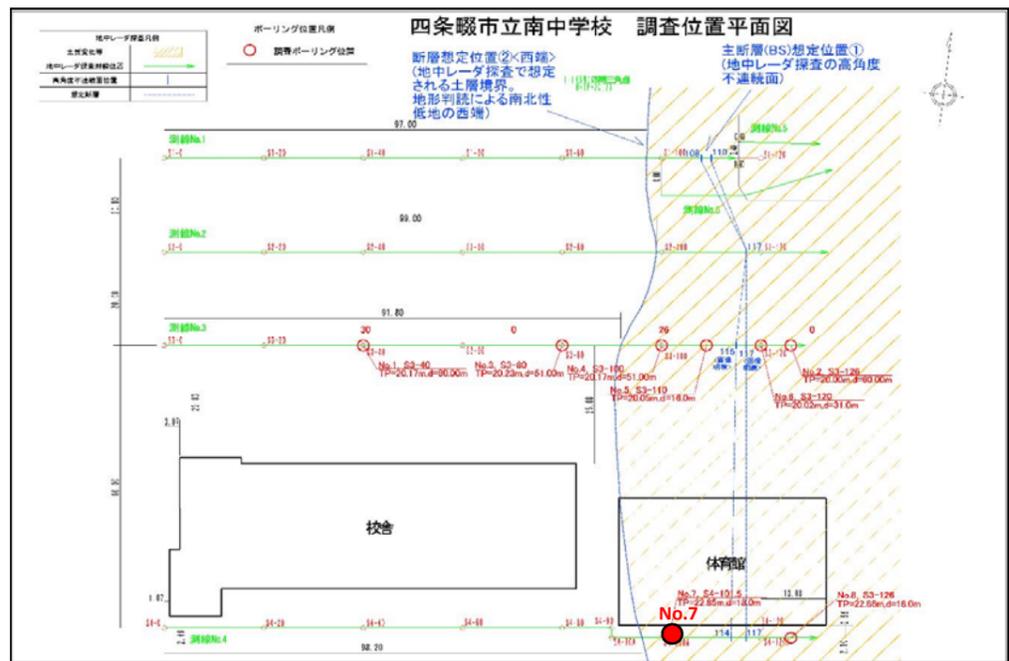
図-5.2.2(7) No.7孔ボーリング調査結果

- ・主に砂及び粘土を主体。
- ・河と沼が繰り返すような堆積環境であったことが推定される。
- ・砂質土及び粘性土の大部分が礫混じりで不均質。
- ・明瞭な変形構造は見受けられない。

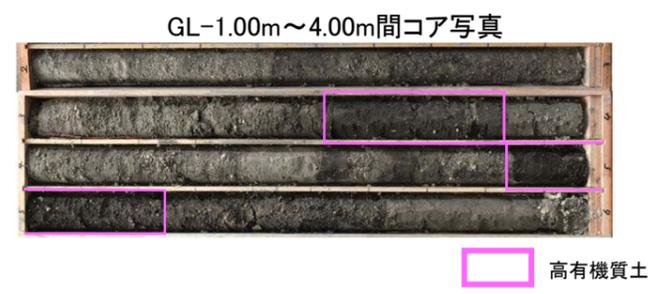
【調査位置平面図】

- ①鍵層と成りうる可能性のある地層
- ・GL-3.53m-3.85m間, 高有機質な粘性土
 - ・GL-4.85m-5.25m間, 高有機質な粘性土
- ②層理面等の傾斜
- ・堆積構造は水平層を主体とする。
 - ・一部20~30°程度の層理面見られるが, 特に目立った堆積構造は見られない。

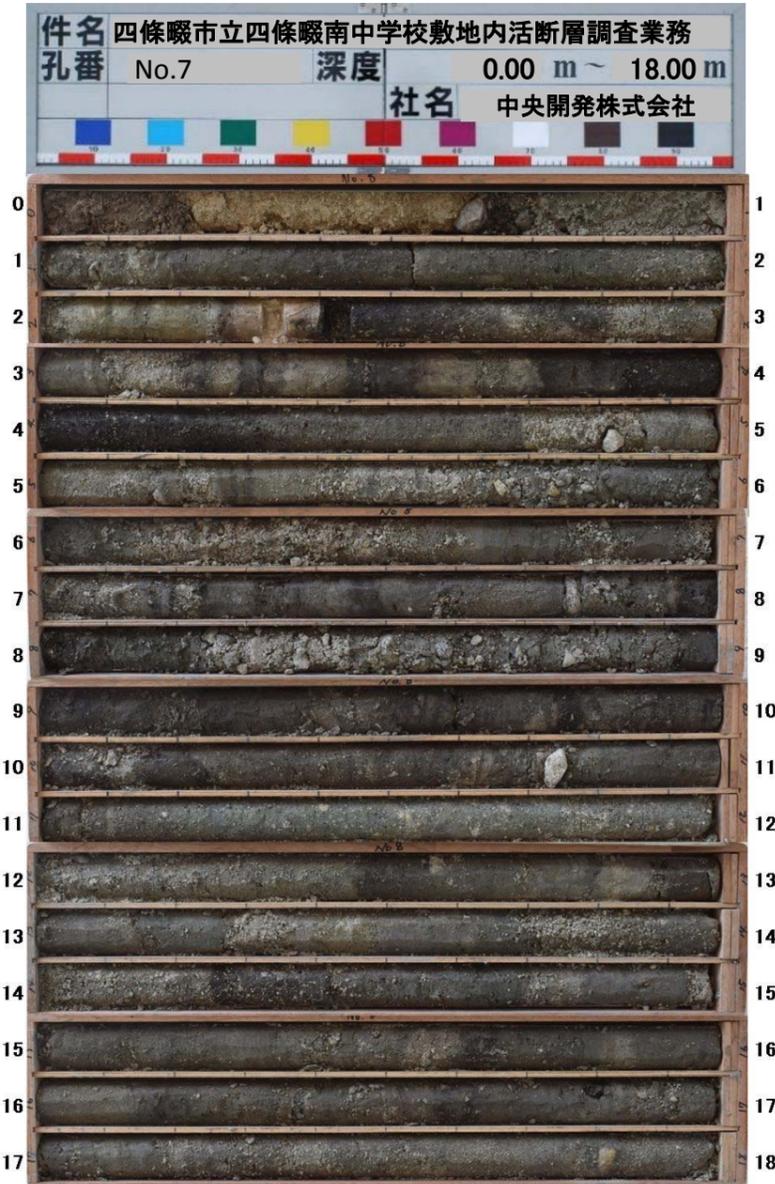
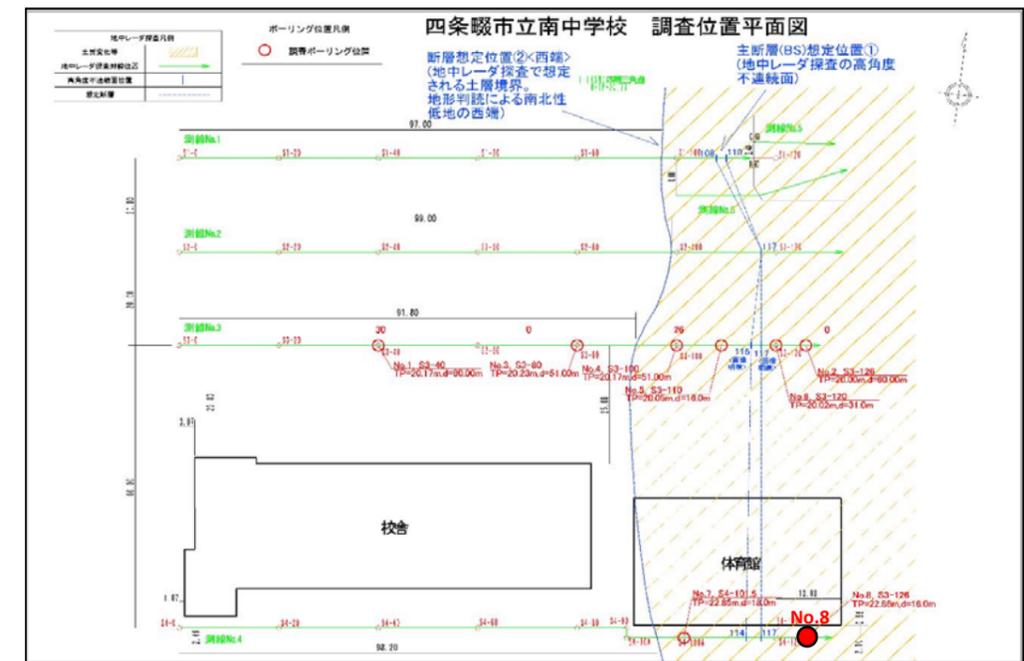
図-5.2.2(8) No.8孔ボーリング調査結果

- ・主に砂及び粘土を主体。
- ・河と沼が繰り返すような堆積環境であったことが推定される。
- ・砂質土及び粘性土の大部分が礫混じりで不均質。
- ・明瞭な変形構造は見受けられない。

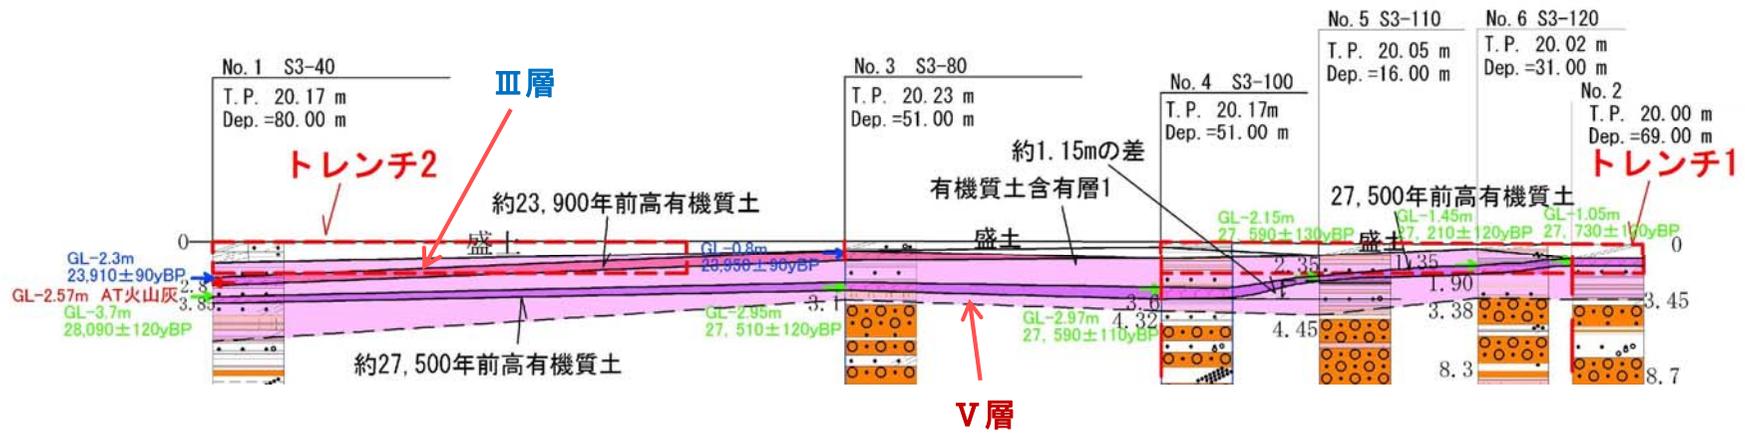
図 5.3.1.1 炭素 14 年代測定結果とボーリング位置

番号	サンプルNo	ボーリングNo	深度	対象	測定結果 (yBP)	トレンチ対比
1	SJ-1-1	1	2.30m	バルク	23910±90	Ⅲ
2	SJ-1-2	1	3.70m	バルク	28090±120	Ⅴ
3	SJ-2-1	2	1.05m	バルク	27730±120	Ⅴ
4	SJ-3-1	3	0.8m	バルク	23950±90	Ⅲ
5	SJ-3-2	3	2.95m	バルク	27510±120	Ⅴ
6	SJ-4-1	4	2.97m	バルク	27590±110	Ⅴ
7	SJ-5-1	5	2.15m	バルク	27590±130	Ⅴ
8	SJ-6-1	6	1.45m	バルク	27210±120	Ⅴ
9	SJ-7-1	7	2.43m	バルク	20130±70	
10	SJ-7-2	7	3.55m	バルク	25350±100	
11	SJ-8-1	8	2.40m	バルク	25960±100

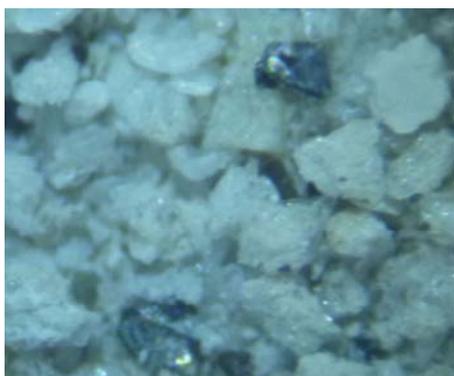
写真-1 SJ-T1-5 顕微鏡写真

本試料は、斜長石およびパミスタイプ火山ガラスを主体としている（写真-1、写真-2）。有色鉱物としては斜方輝石および緑色普通角閃石を多く含む（表-5.3.2.2）。火山ガラスの屈折率は、1.498-1.500、斜方輝石（ γ ）は1.721-1.730、角閃石の屈折率（ n_2 ）は1.679-1.695である。

火山ガラスの主成分（平均値）はSiO₂が77.85wt. %、TiO₂が0.15 wt. %、Al₂O₃が12.15 wt. %、FeOが0.95 wt. %、MnOが0.05 wt. %、MgOが0.10 wt. %、CaOが0.90wt%、Na₂Oが2.70 wt. %、K₂Oが5.15 wt. %で良くまとまる。K₂Oの含有率が非常に高い特徴がある。

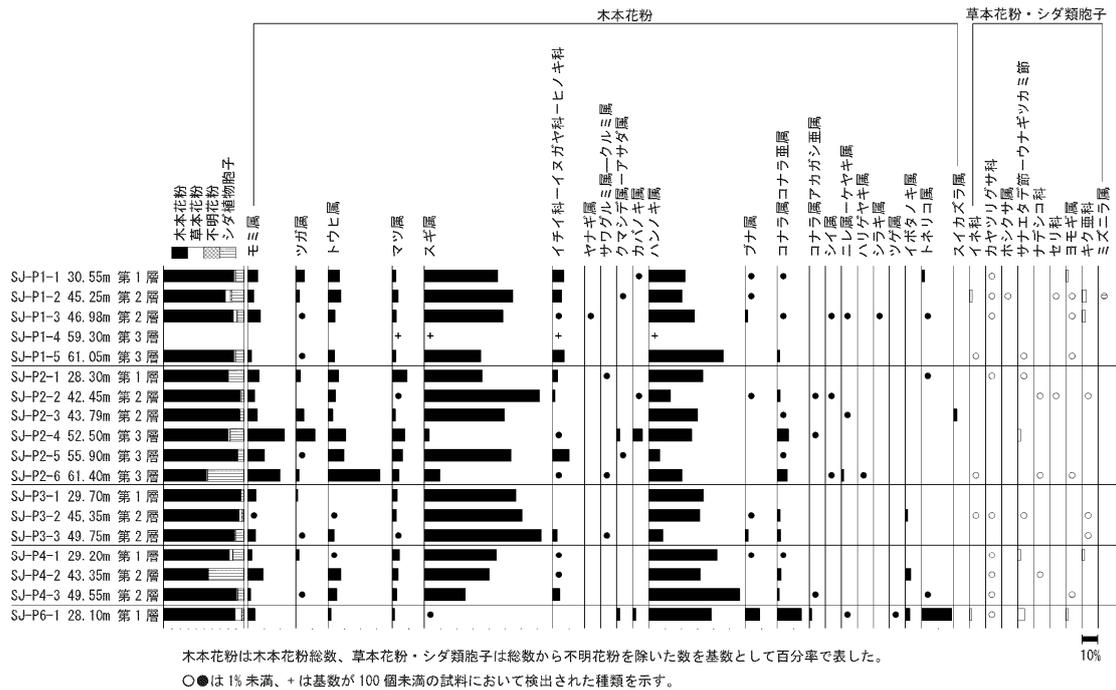
図-5.3.3.1 花粉化石群集(ボーリング毎)

SJ-P2-4 (52.50m)、SJ-P2-5 (55.90m) SJ-P2-6 (61.40m) は、スギ属、ハンノキ属の比率が相対的に低く、他の試料には含まないトウヒ属、モミ属が多く含む特徴がある。この3試料の層準は他の試料よりやや寒冷な亜寒帯の気候を示すことからNo1 ボーリング (断層帯の東側) 最下部より下位の層準が出ていると推定される。

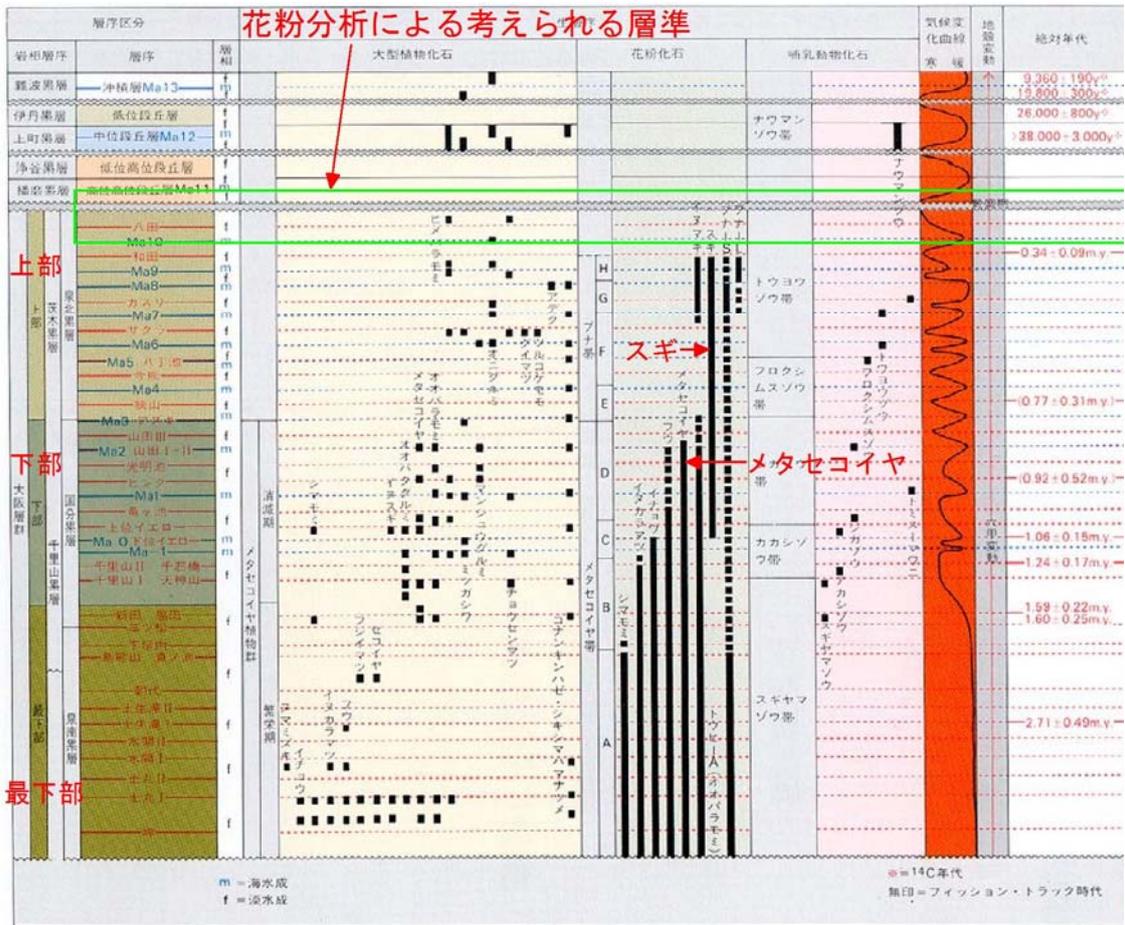
図-5.3.3.3 花粉分析結果から想定される層準

- ・今回分析を行った試料の堆積環境は河川沿いの湿地等の淡水域であり、大阪層群の海成粘土層ではない。
- ・今回分析を行った試料の花粉化石は、スギ属などの針葉樹、ハンノキ属などの落葉広葉樹が中心で、サルスベリ属、シイ属、アカカシ亜属など温暖な地域に多い常緑広葉樹がほとんど見られない。消滅種はハリゲヤキ属（3万年前に日本から消滅）がみられたのみであり、大阪層群下部で認められるメタセコイア（Ma2より下位で認められる）は認められない。このことより、本試料の堆積環境は、大阪層群上部で海退期など比較的冷涼な時期に相当する可能性が高い。なお、No2ボーリング下位のみは他の試料より更に冷涼な気候（亜寒帯）を示す花粉が認められるため、今回実施したボーリングでは最も下位の層準が出ていると考えられる。
- ・火山灰の分析結果も踏まえるとMa9より上位である可能性が高く、Ma9より上位で冷涼であり、スギ属やハンノキ属など湿った場所を好む種類が多い層準はMa10（MIS9）～Ma11（MIS7）の非海成層、M11相当の非海成層があてはまる。このことより、今回分析を行った砂質シルト層の年代観は、MIS7～8（およそ20～30万年前）に相当する可能性がある。

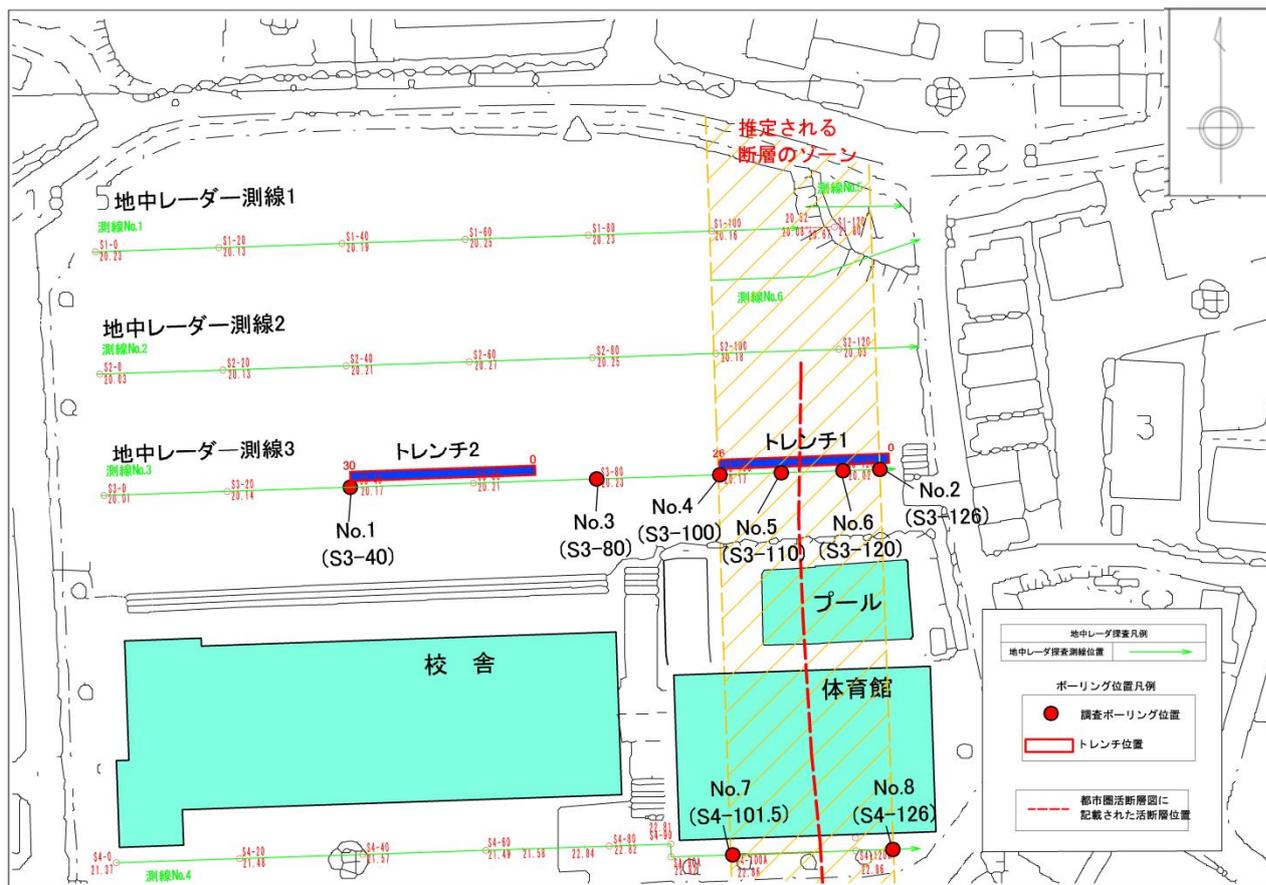
図-5.4.1.1 トレンチの掘削位置

トレンチ 1（ボーリング No4～No2）

トレンチ 2（ボーリング S3-70～No1）

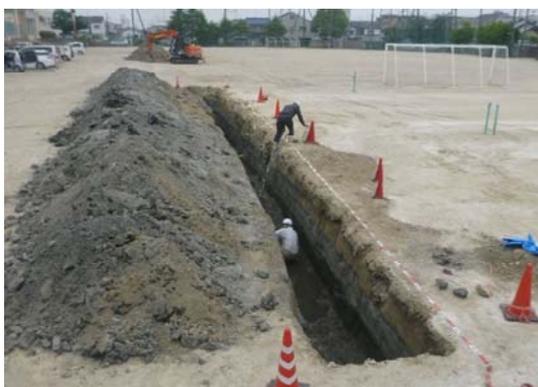
写真-5.4.1.1 トレンチ1全景

トレンチは、南北方向に推定されている生駒断層のリニアメントを横断する方向に実施した（図-5.4.1.1、写真-5.4.1.1、写真-5.4.1.2）。

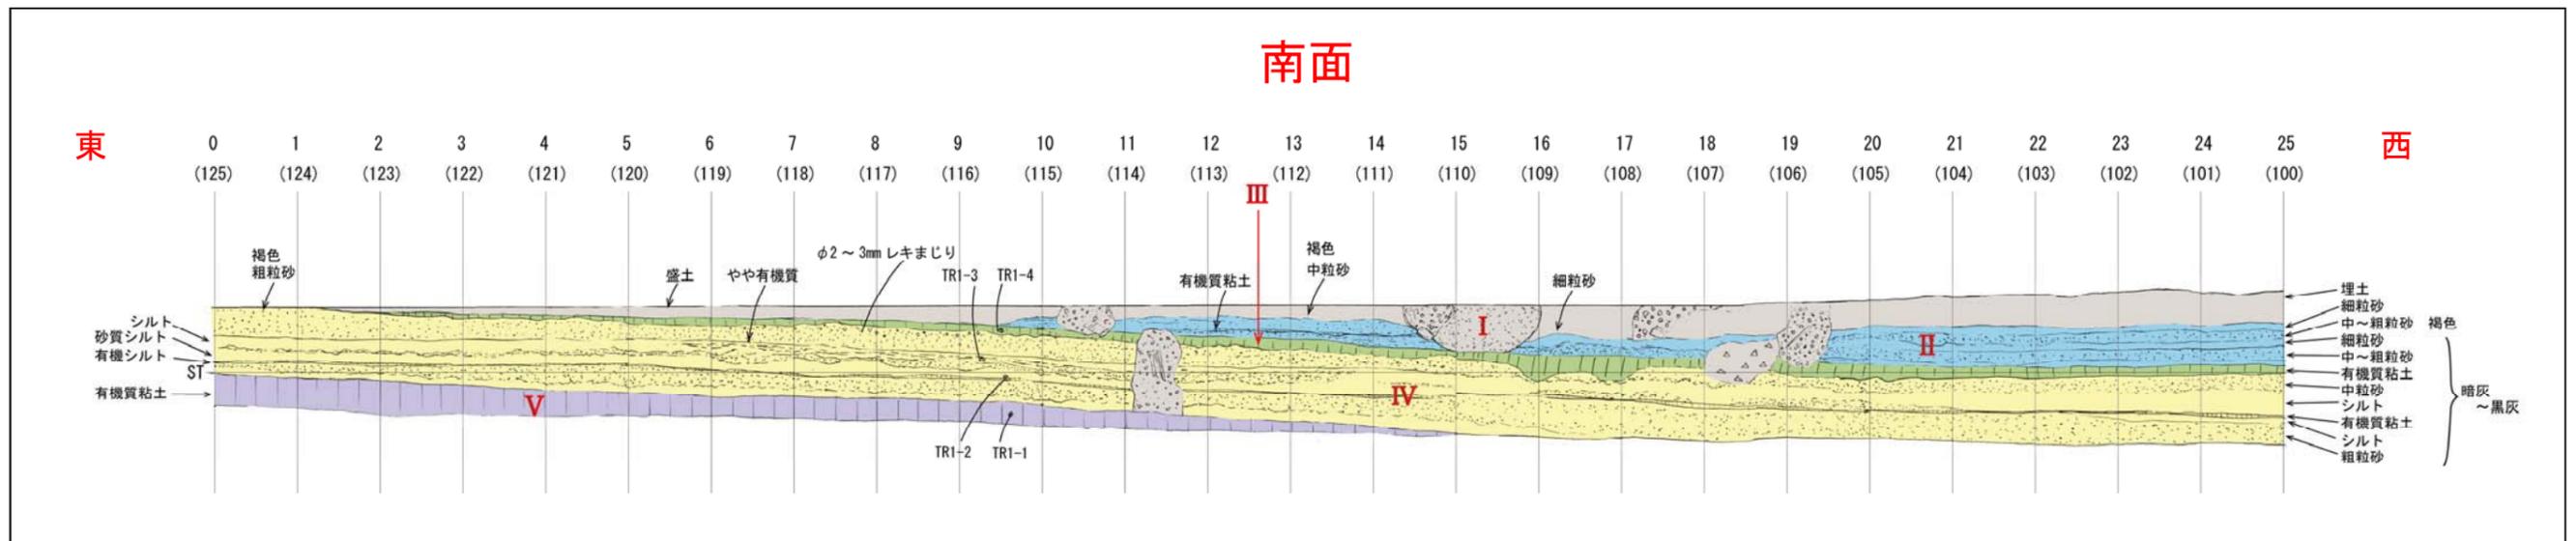
図-5.4.3.2 トレンチ1南面スケッチ

数字 : トレンチのグリッド番号
(数字) : 地中レーダーの測線番号

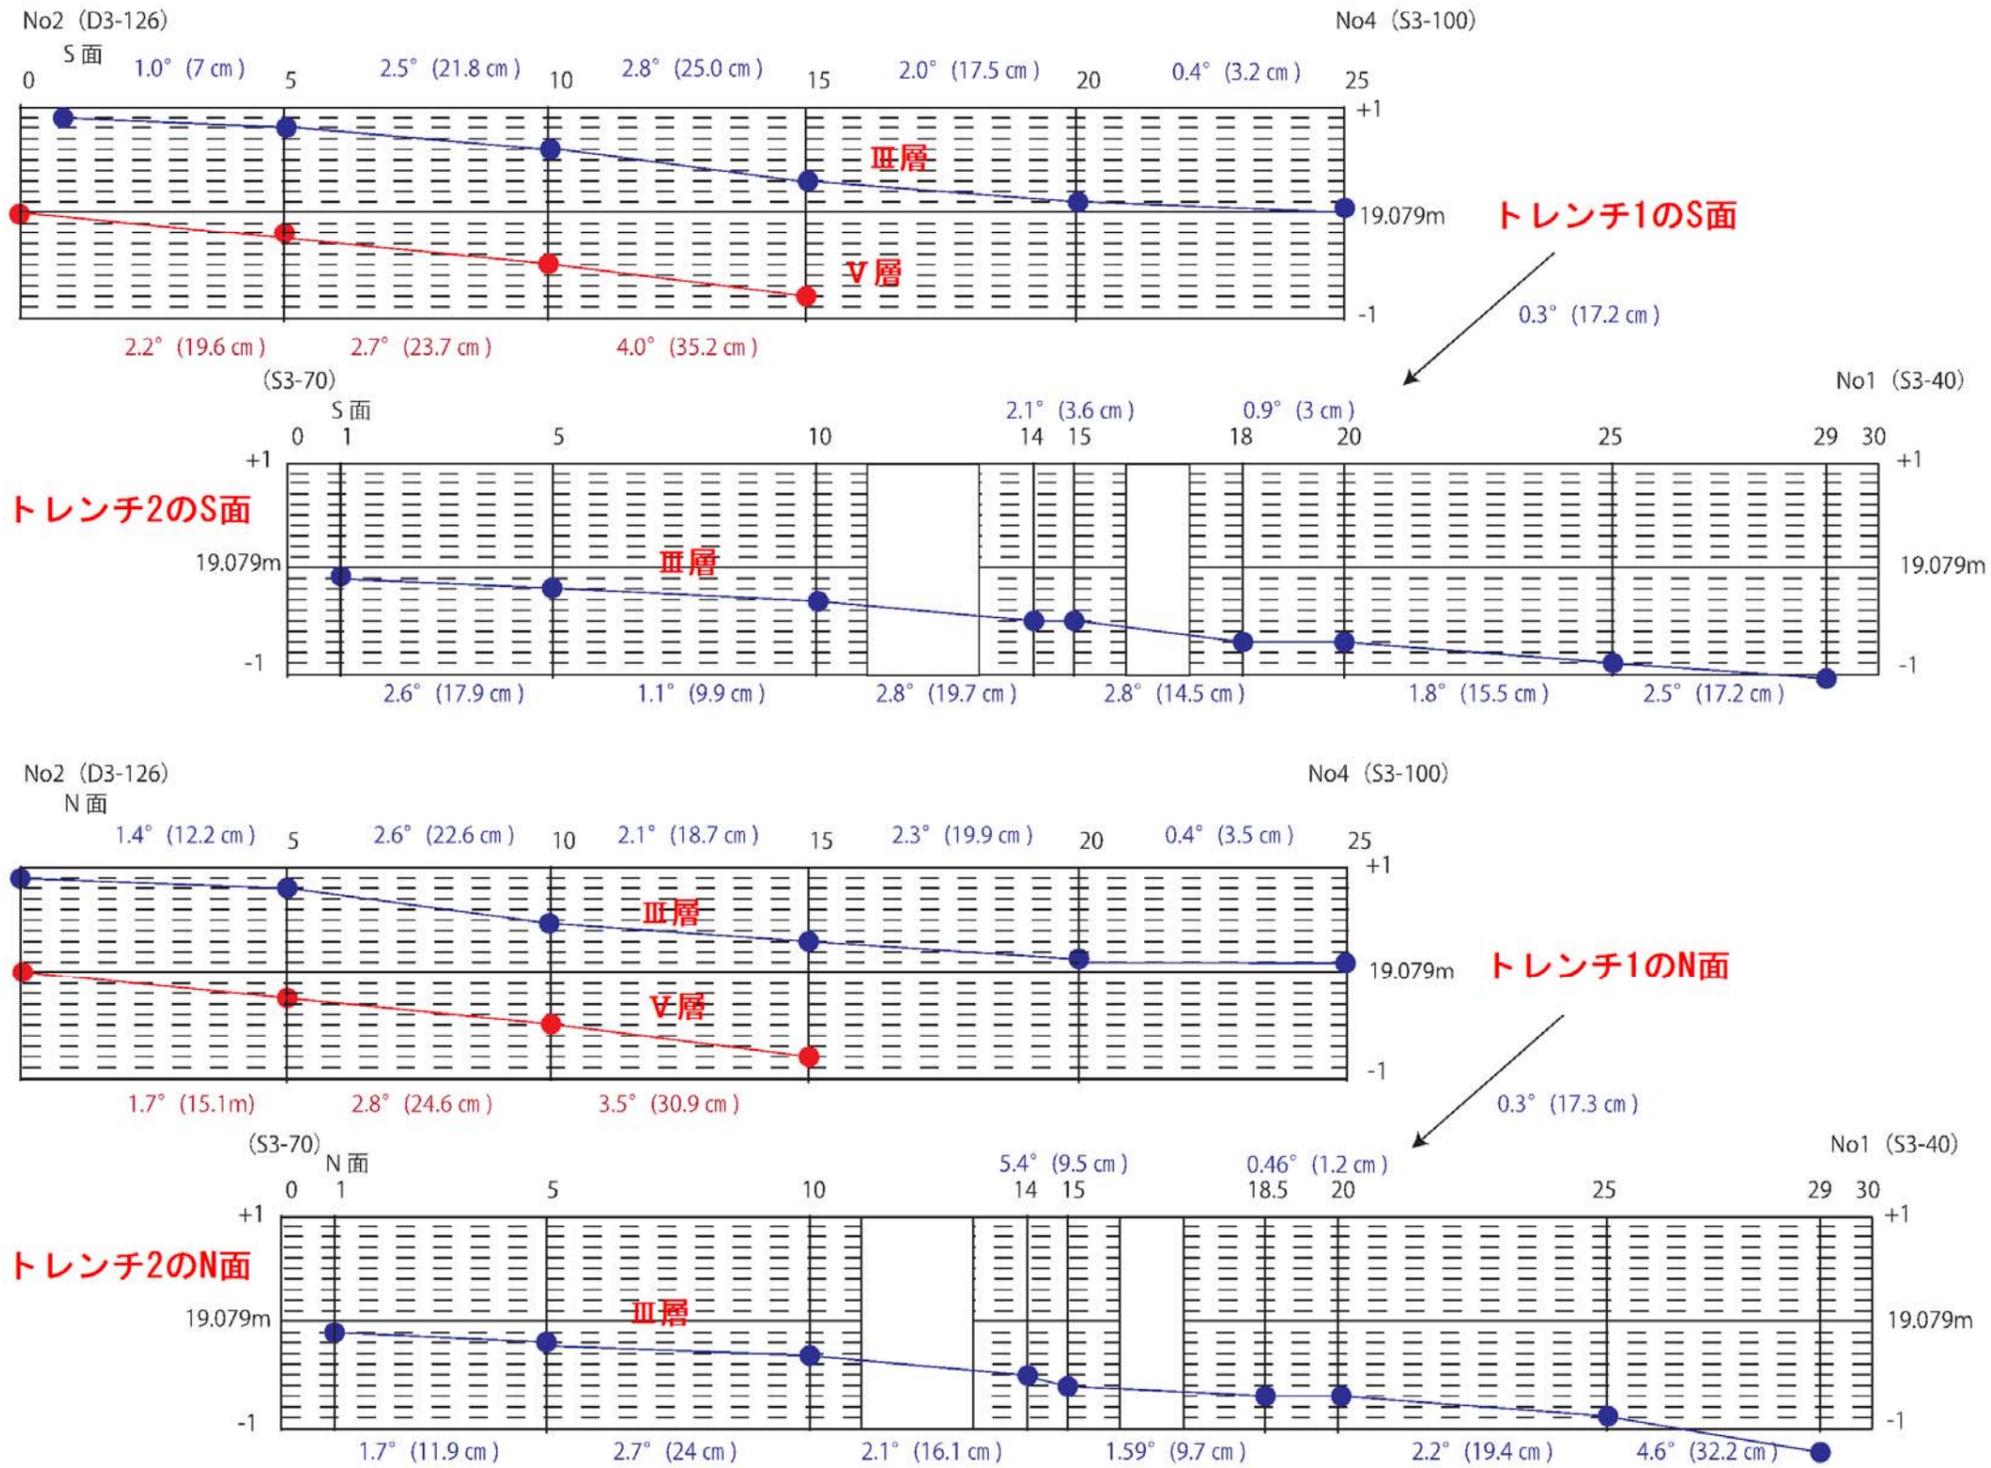
図-5.4.4.1 高さ測量結果

トレンチ壁面に認められた腐植質土Ⅲ層、Ⅴ層（ボーリングコアの有機質土含層1）のレベルとスタッフを利用して頭部の高さの測量を行った。測量は5m間隔に実施し、その結果を図-5.4.4.1に示した。その結果、トレンチ1の0～15の間が他の場所と比べて傾斜が急であることが判明した。

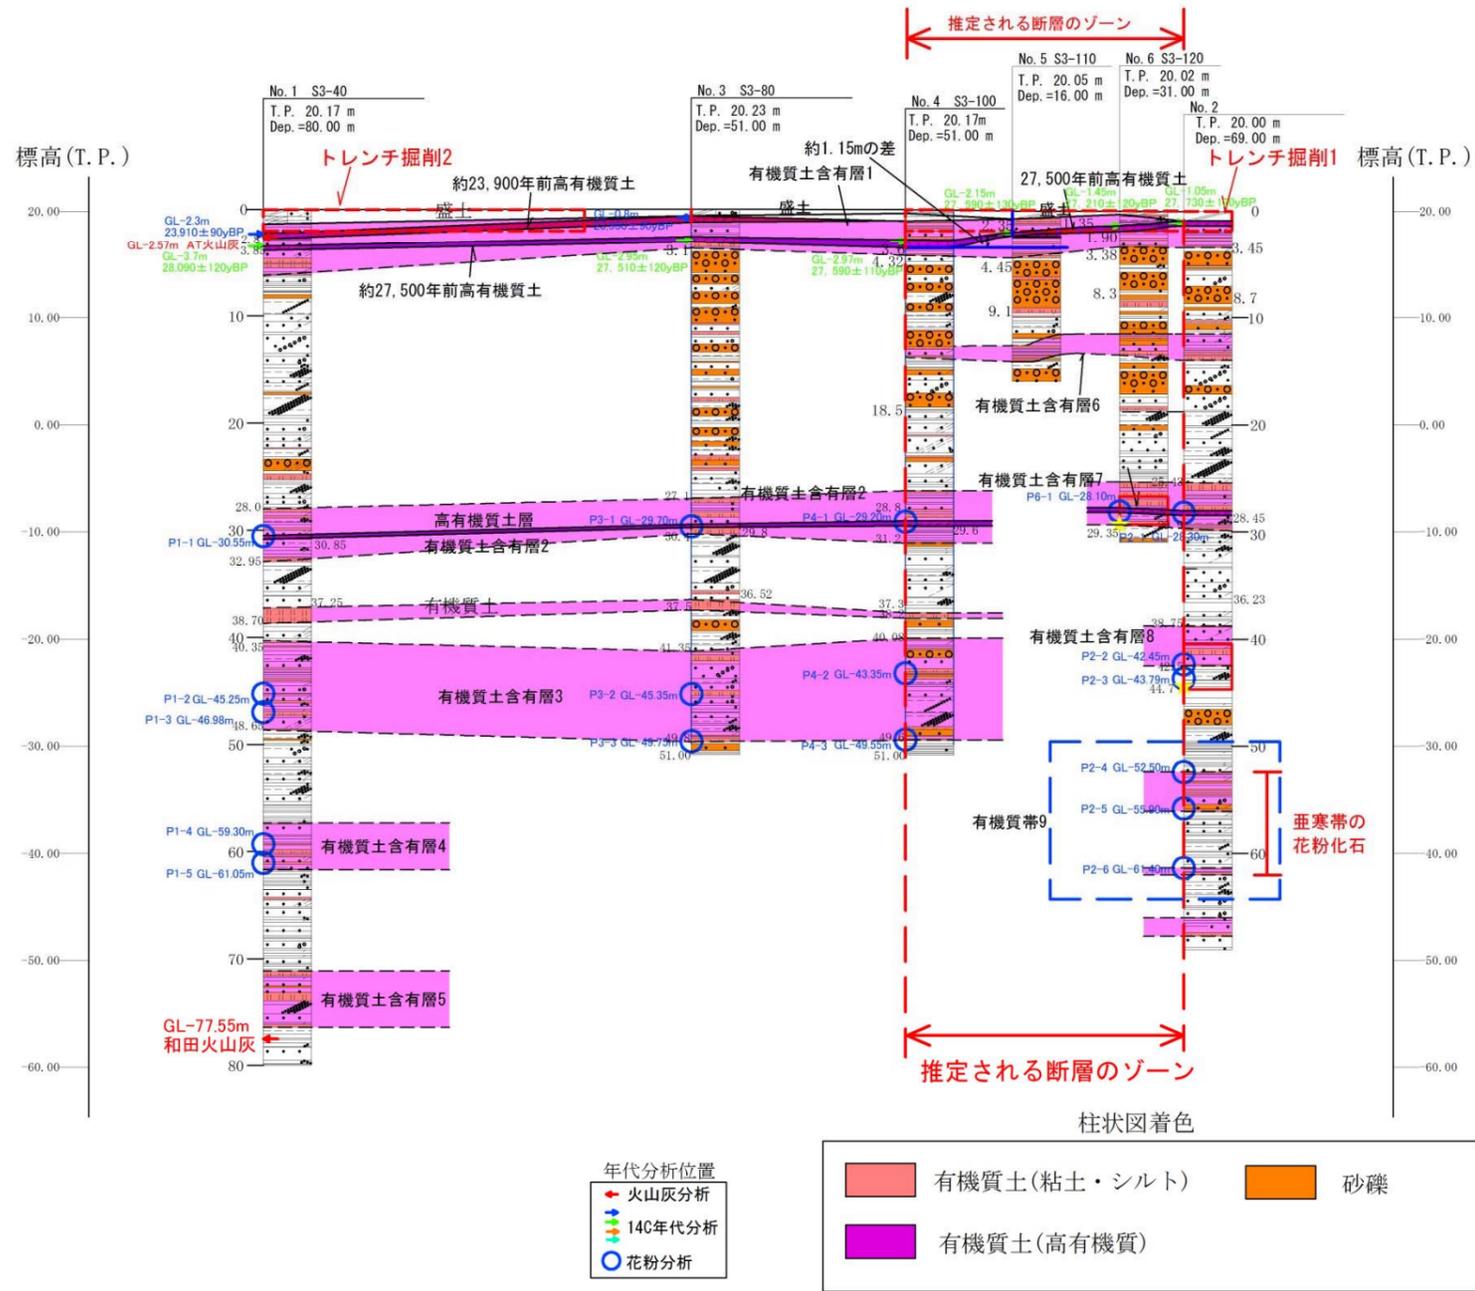
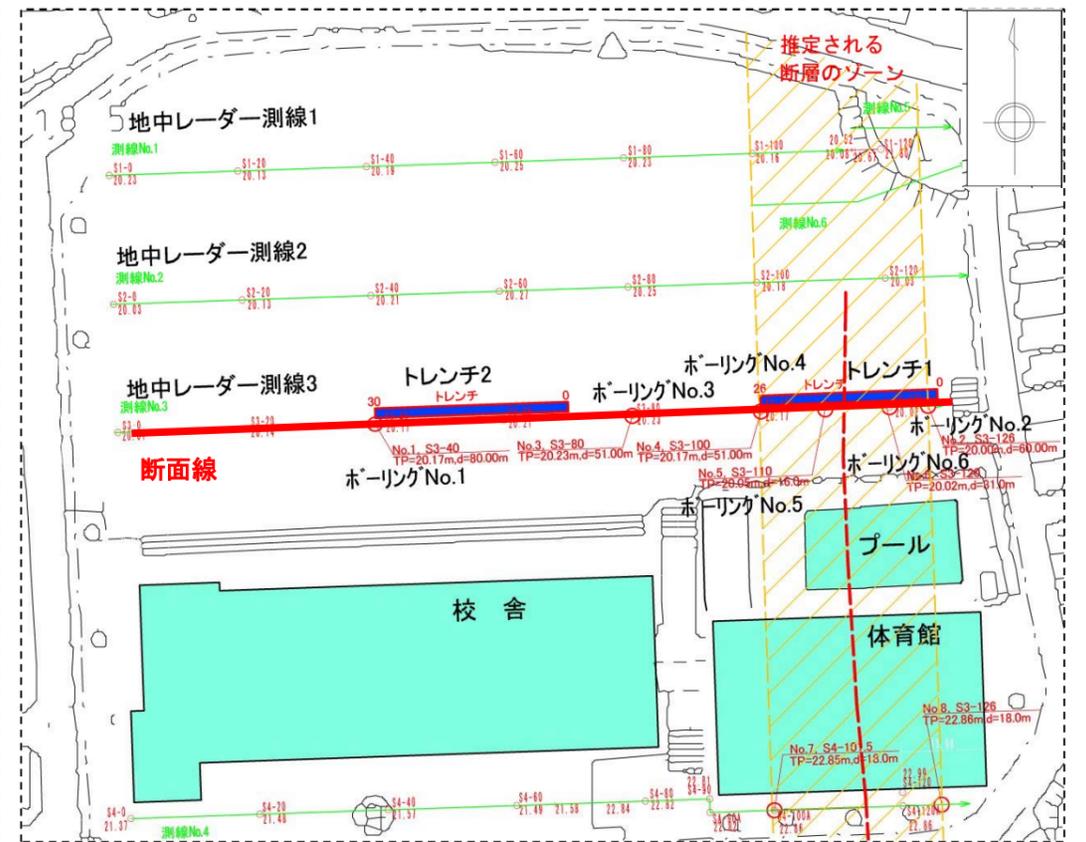
図-6.1 校舎北側東西 (S3-40～S3-126) 断面図

西側3本 (No. 1, No. 3, No. 4 ボーリング) と No4 より東側のボーリング (No. 5, No. 6, No. 2) の間は深部では地層が連続しない。
 特に、No. 2 ボーリングの下部の花粉分析結果では、他の試料では認められない亜寒帯の花粉が検出されたことから、No. 4 の東側と西側では地層対比において、大きな層序のギャップ (高さの違い) があることが判明した。

- ①校舎北側のグラウンドで実施した6本のボーリングコアを対比した結果、西側の3本(No. 1、No. 3、No. 4)と東側の3本(No. 5、No. 6、No. 2)の間は地層が連続しない。
- ②No. 2の下部の花粉分析結果では、他の試料では認められない亜寒帯の花粉が検出された。そのため、No. 4の東側と西側では地層の層序対比において、大きな層序のギャップ(標高の違い・堆積環境の違い・堆積時代の違い)がある(図6-1参照)。
- ③校舎北側のグラウンドで実施した6本のボーリングのうち、東側の3本(No. 5、No. 6、No. 2)の直北で実施したトレンチ調査の結果、27,000yBPの時代を示す有機質土層に断層の影響と考えられる地層の傾斜が認められた(図-6.2)。
- ④①～③の理由により、断層は東側3本(No5、No6、No2)を含む範囲内で、ある程度の幅(ゾーン：約26m)を持って、分布している可能性が高い。
- ⑤体育館南側で実施したボーリング(No. 7、No. 8)の結果、2本の間において断層の影響と考えられる地層の傾斜が認められた。一方、No. 2-No. 8間及びNo. 4-No. 7間(プールや体育館を横断する方向の断面)においては、地層の傾斜等は認められない(図-6.3、図-6.4)。①～④の理由により、四條畷南中学敷地内においては、敷地の東端部で南北方向の断層が連続している可能性が高い。この断層の位置は、既存資料の都市圏活断層図(太字の赤破線)に描かれている断層の位置と非常に調和的である(図-6.5)。

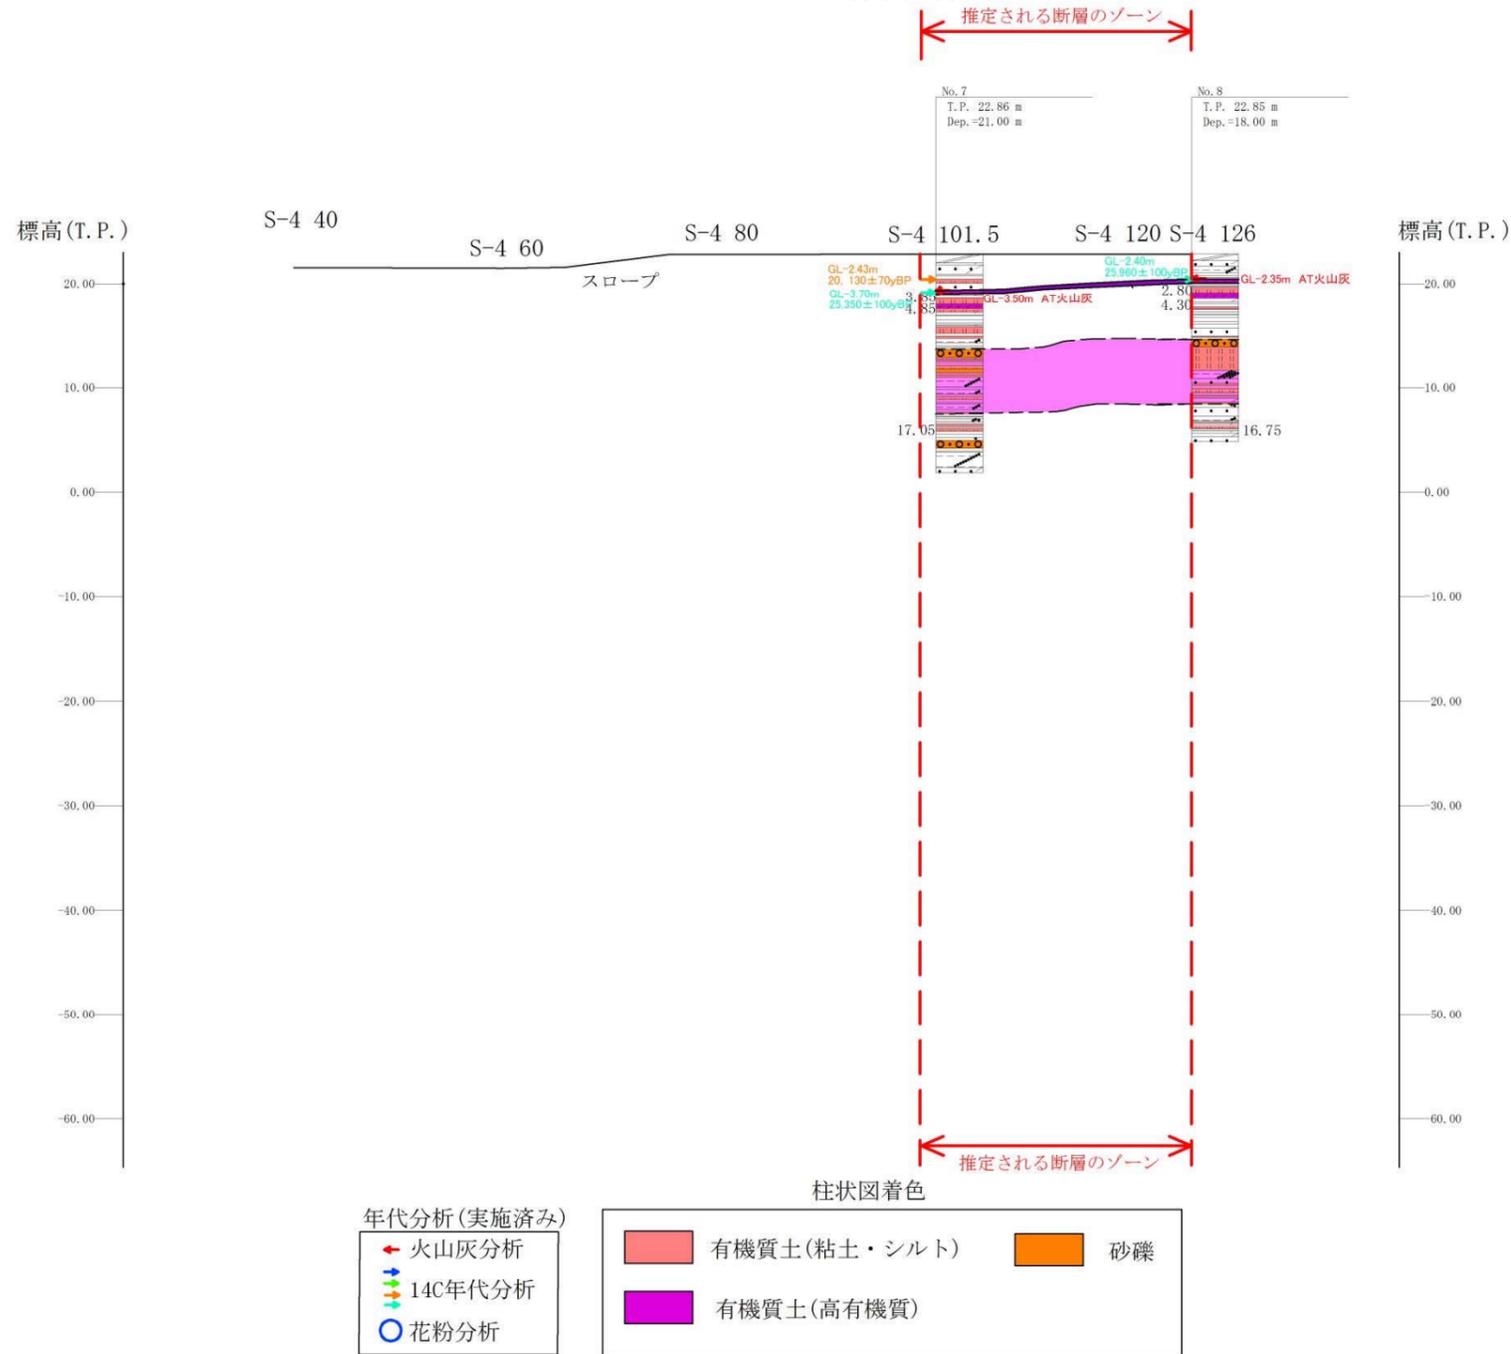
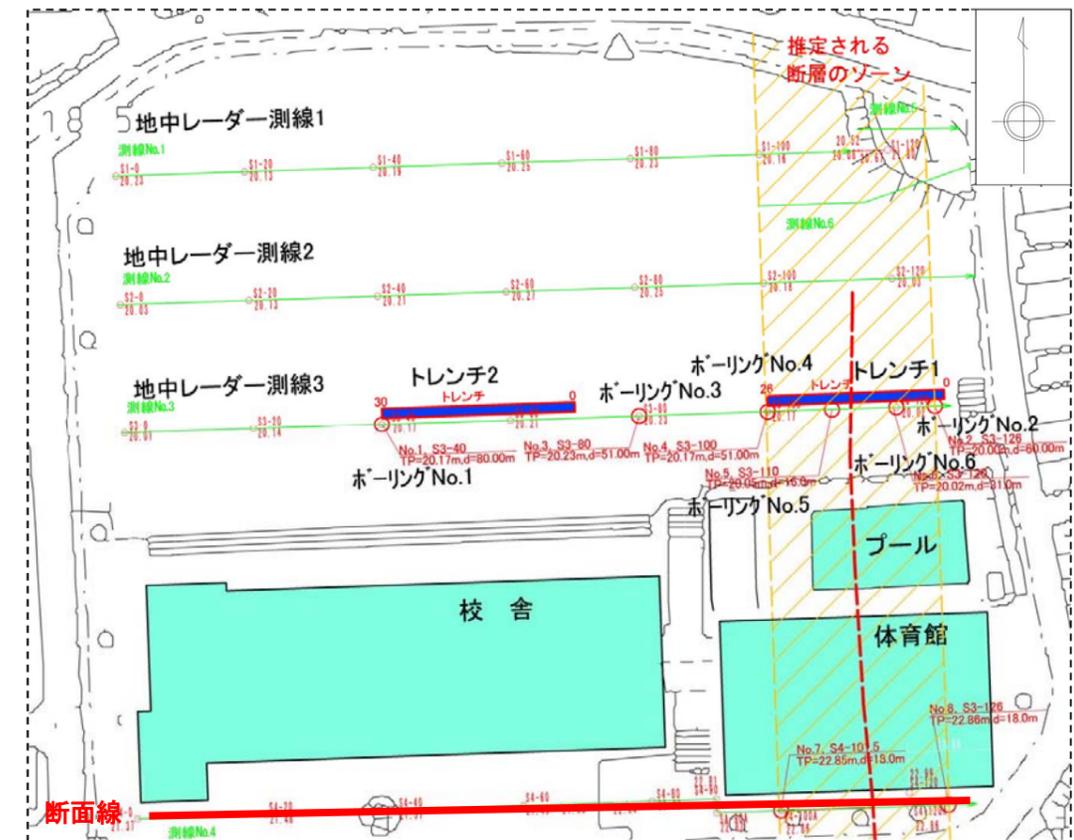
図-6.2 校舎南側東西 (S4-40～S4-126) 断面図

体育館南で実施したボーリング (No. 7、No. 8) の結果、2本の間において断層の影響と考えられる地層の傾斜が認められた。
