四條畷市立四條畷南中学校
敷地内活断層調査業務

報 告 書

平成 30 年 7 月

Ⓚ 中 央 開 発 株 式 会 社

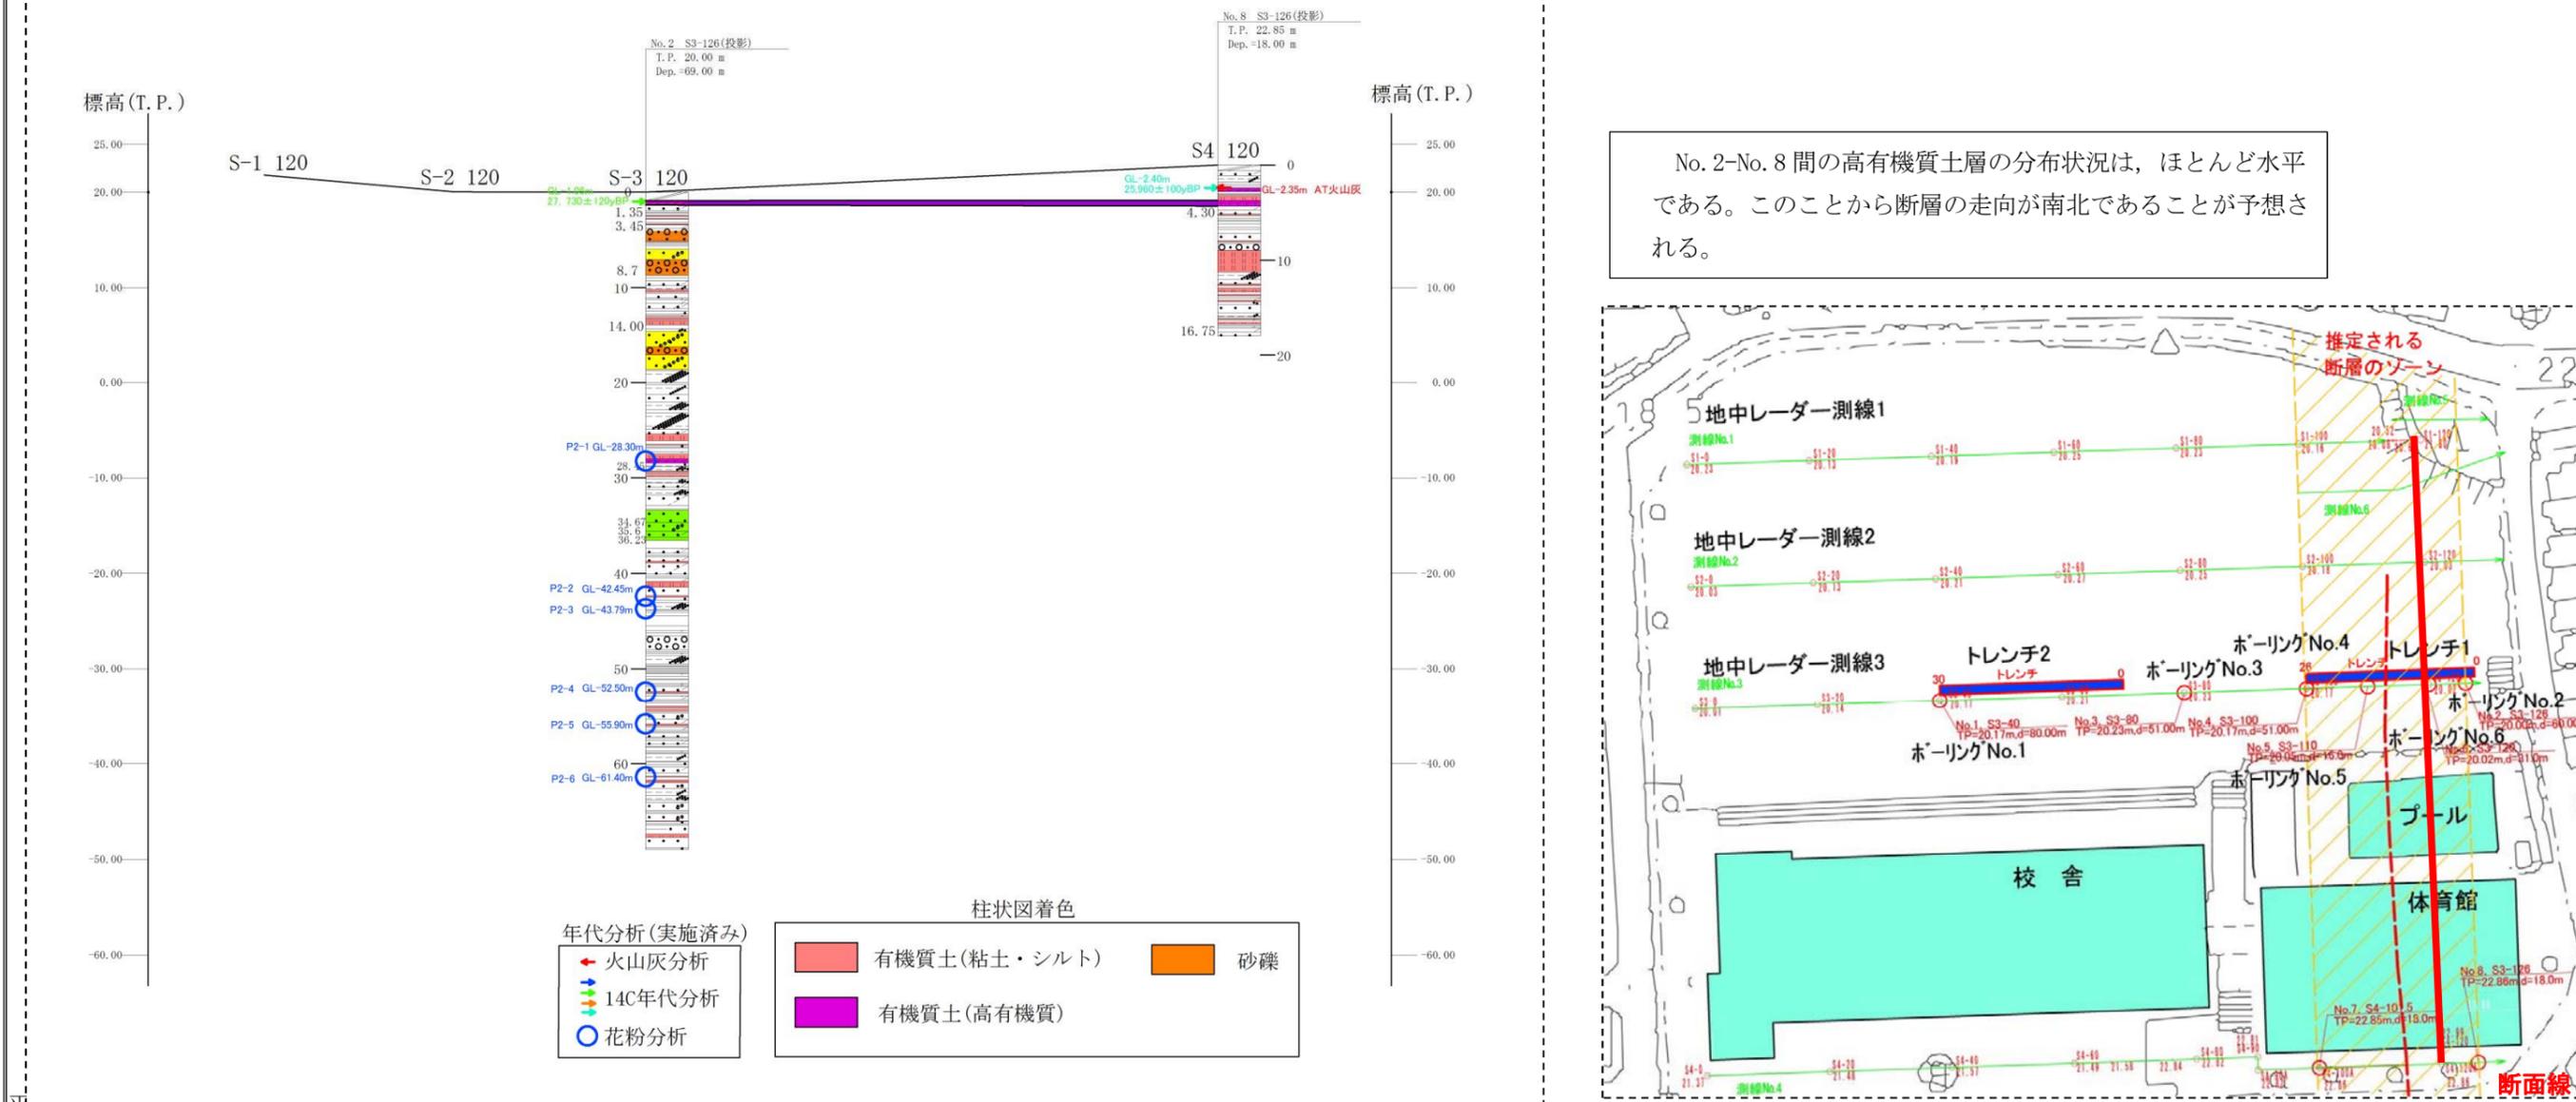
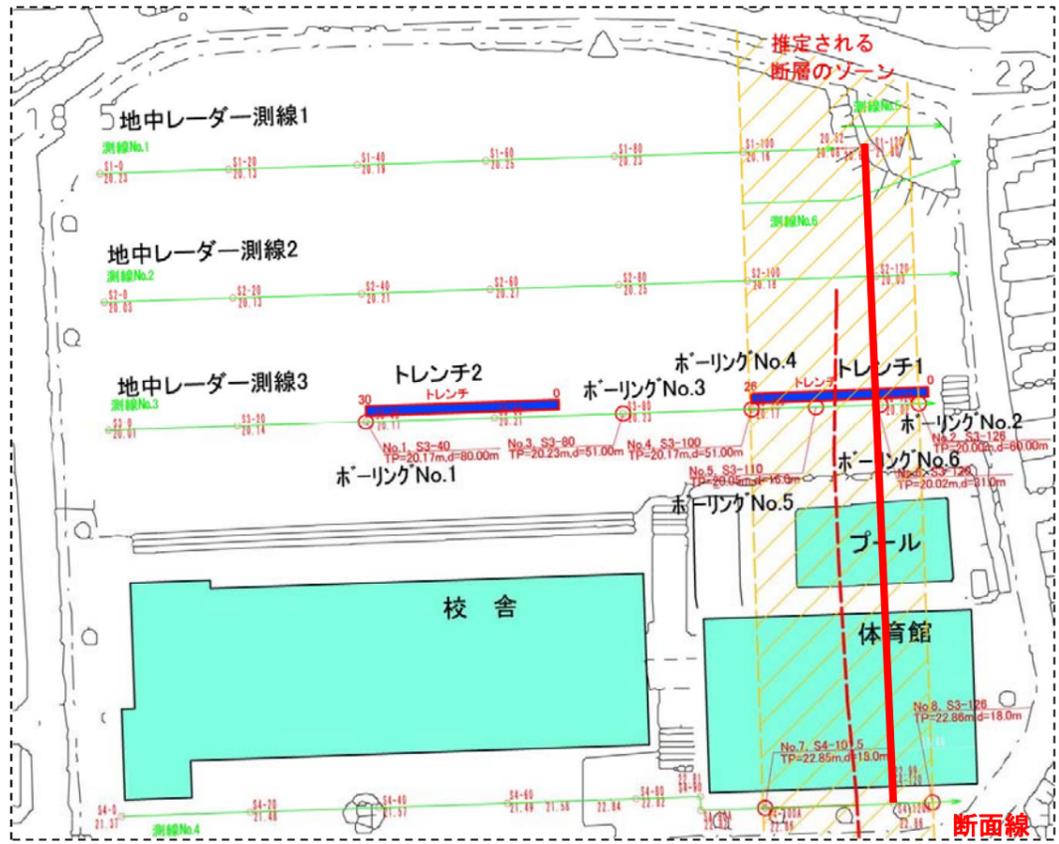
図-6.3 南北 (ボーリング No. 2-No. 8) 断面図

No. 2-No. 8 間の高有機質土層の分布状況は、ほとんど水平である。このことから断層の走向が南北であることが予想される。

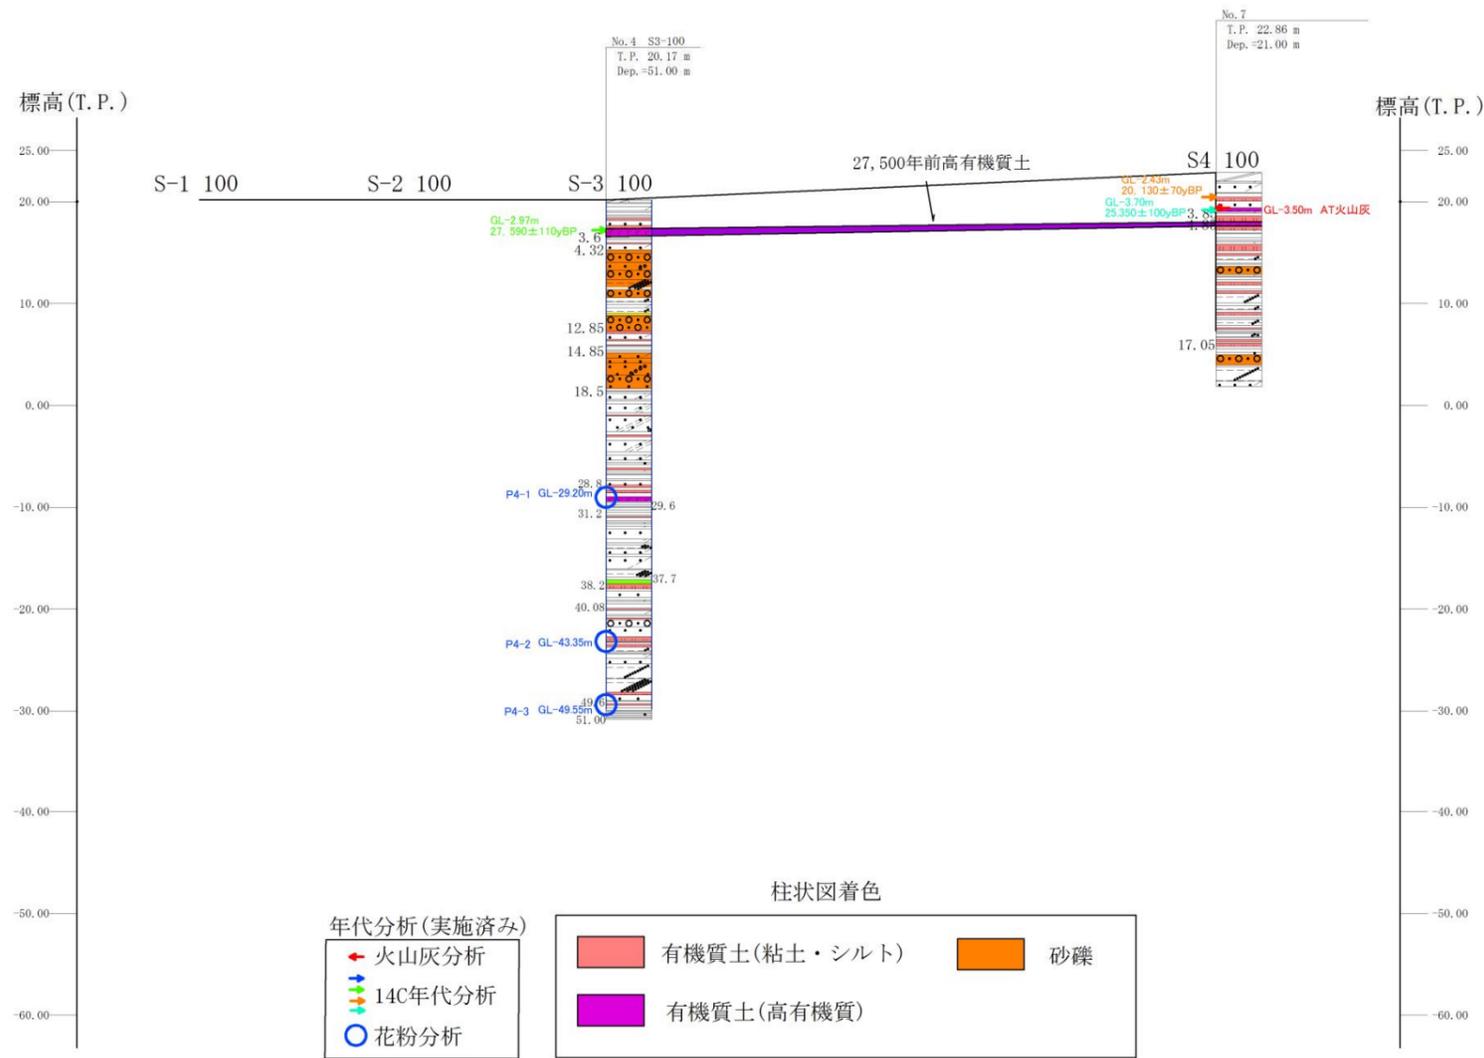
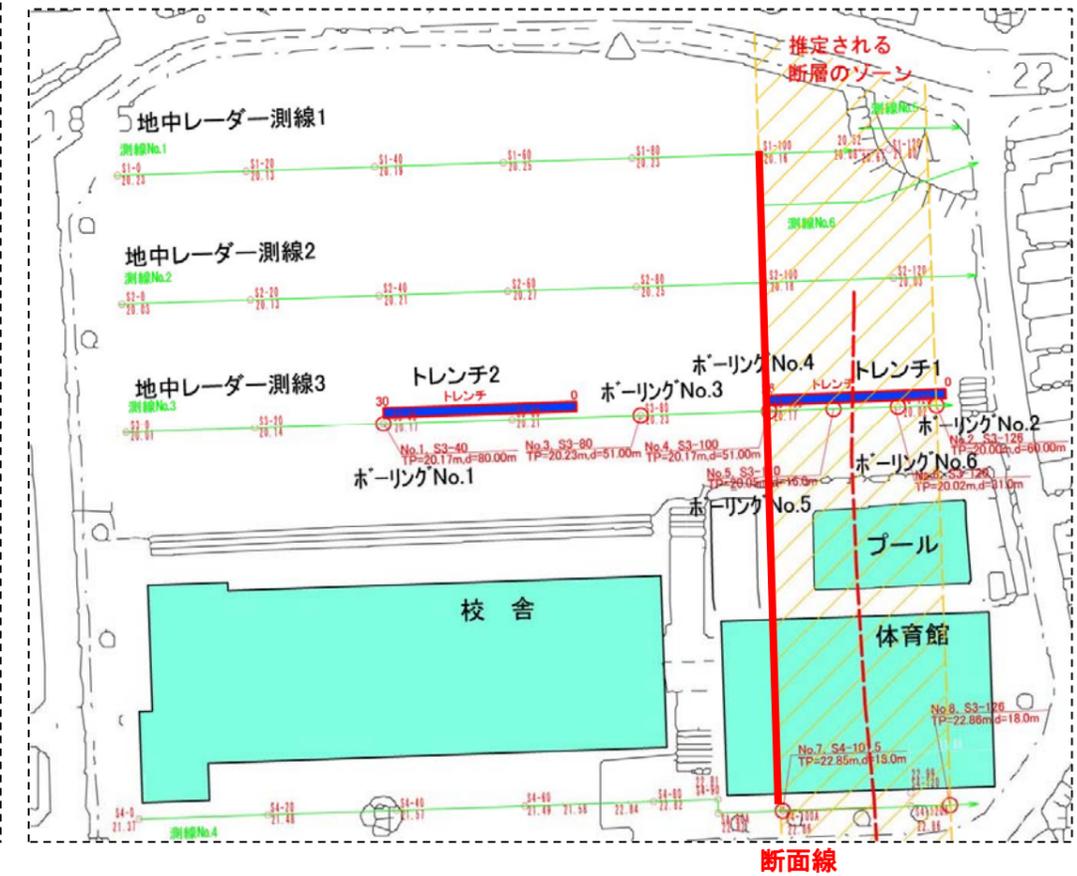
図-6.4 南北 (No. 4-No. 7) 断面図

No.4-No. 7 間の高有機質土層の分布状況は、ほとんど水平である。このことから断層の走向が南北方向であることが予想される。

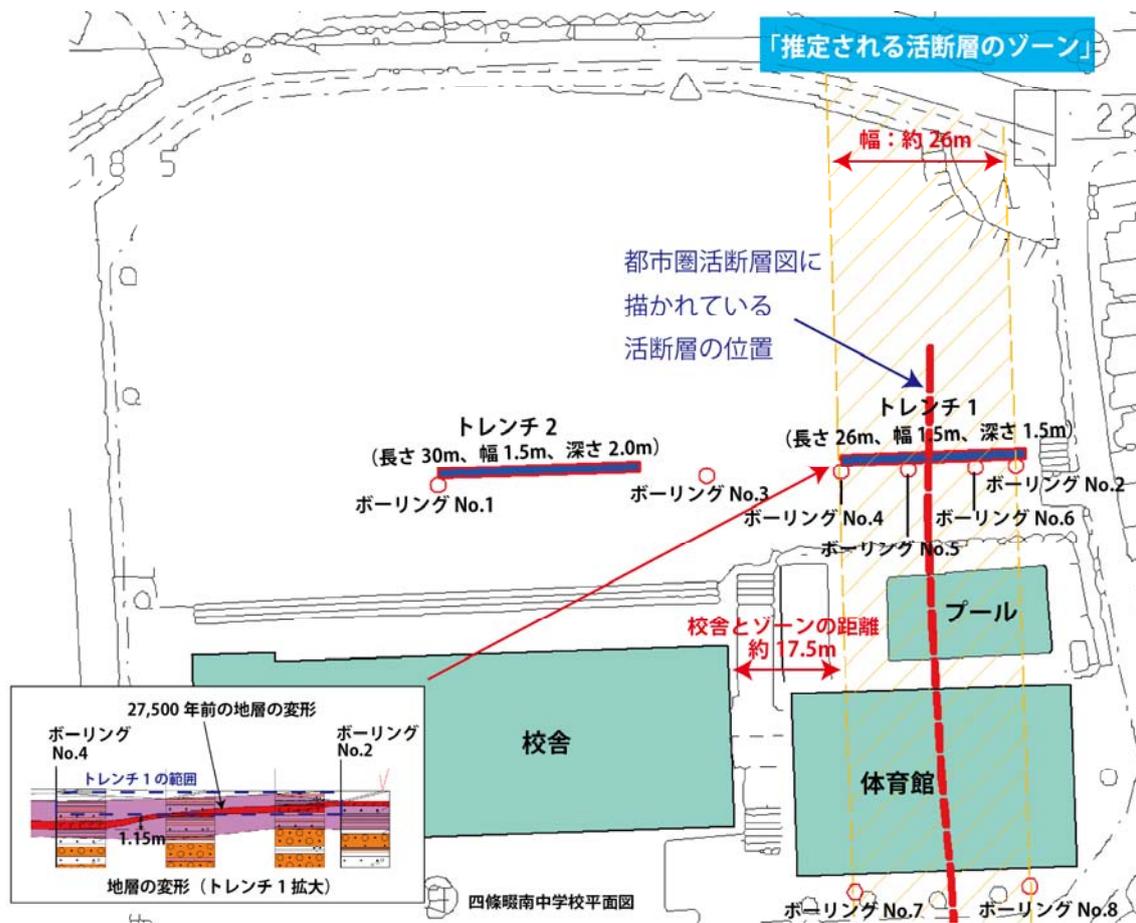
図-6.5 調査の結果判明した「推定される断層のゾーン」

- ①校舎北側のグラウンドで実施した6本のボーリングコアを対比した結果、西側の3本(No. 1、No. 3、No. 4)と東側の3本(No. 5、No. 6、No. 2)の間は地層が連続しない。
- ②No. 2の下部の花粉分析結果では、他の試料では認められない亜寒帯の花粉が検出された。そのため、No. 4の東側と西側では地層の層序対比において、大きな層序のギャップ(標高の違い・堆積環境の違い・堆積時代の違い)がある(図6-1参照)。
- ③校舎北側のグラウンドで実施した6本のボーリングのうち、東側の3本(No. 5、No. 6、No. 2)の直北で実施したトレンチ調査の結果、27,000yBPの時代を示す有機質土層に断層の影響と考えられる地層の傾斜が認められた(図-6.2)。
- ④①～③の理由により、断層は東側3本(No5、No6、No2)を含む範囲内で、ある程度の幅(ゾーン：約26m)を持って、分布している可能性が高い。
- ⑤体育館南側で実施したボーリング(No. 7、No. 8)の結果、2本の間において断層の影響と考えられる地層の傾斜が認められた。一方、No. 2-No. 8間及びNo. 4-No. 7間(プールや体育館を横断する方向の断面)においては、地層の傾斜等は認められない(図-6.3、図-6.4)。①～④の理由により、四條畷南中学敷地内においては、敷地の東端部で南北方向の断層が連続している可能性が高い。この断層の位置は、既存資料の都市圏活断層図(太字の赤破線)に描かれている断層の位置と非常に調和的である(図-6.5)。
